**Tilstandsvurdering og kostnadsoverslag**  
**Kristiansand museum og Lista museum**  
**2014**

## **Tilstandsvurdering og kostnadsoverslag, Kristiansand museum og Lista museum**

I løpet av august 2014 ble det foretatt en tilstandsvurdering av antikvariske bygg tilhørende Vest-Agder-museets avdelinger Kristiansand museum og Lista museum, totalt 51 bygg. I det følgende gjennomgås hvert enkelt bygg ved hjelp av et enkelt rapportskjema.

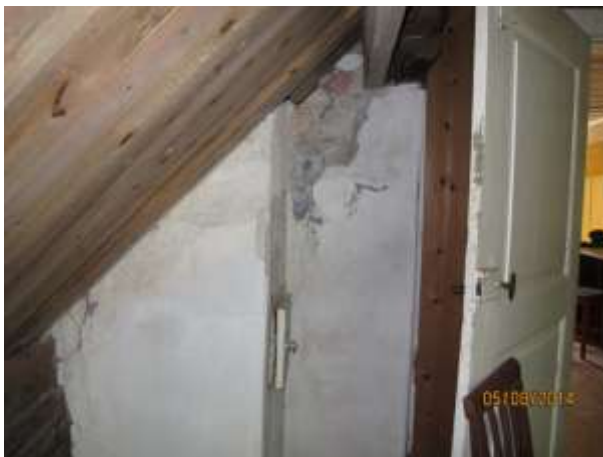
| Utvendig: | Kommentar: | Gradering: | Kostnad: |
|---|---|---|---|
| Ildsted | Brannmur og pipe loft restaureres. | 6 | 20000.- |

Brannmur på loft og pipe.

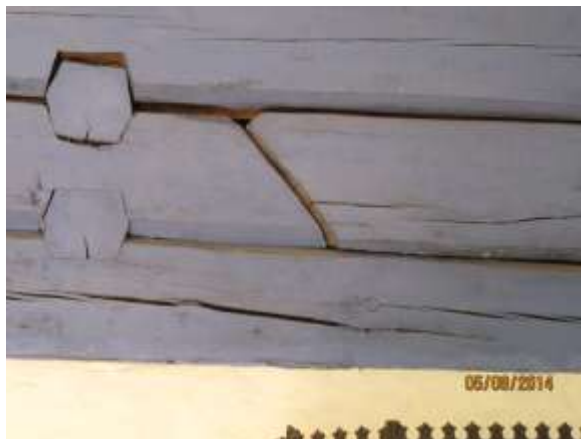
| Utvendig: | Kommentar: | Gradering: | Kostnad: |
|---|---|---|---|
| Annet | Pga drenering så har deler av husets grunnmur og forstøtninger til bjelkelag sunket. Dette har medført setningsskader i huset. Det vil kreve en bedre og større rapport for å kunne konkludere med hva som skal gjøres videre. Følgende overslag er meget usikkert. Oppjekking etterarbeid i huset. | 7 | 50000.- |

Setningsskader laft i kramboden

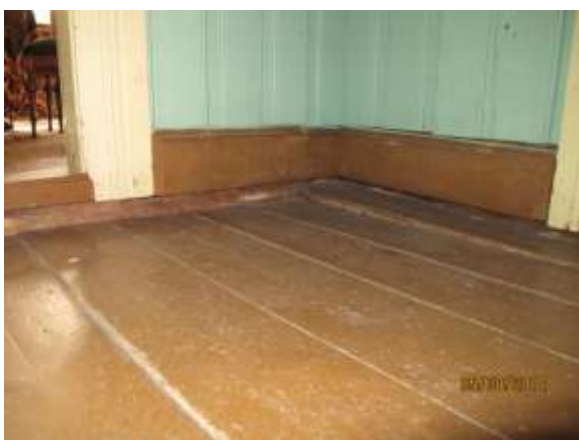
Setningsskader 1 etasje gulv/dørlist

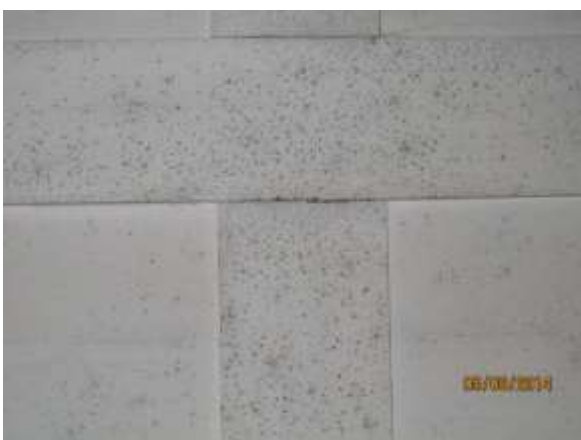
| Utvendig: | Kommentar: | Gradering: | Kostnad: |
|---|---|---|---|
| Tak | Noe sopp i taket, fuktmålinger tas. | 9 | 3000.- |

Svertesopp i tak 1 etasje

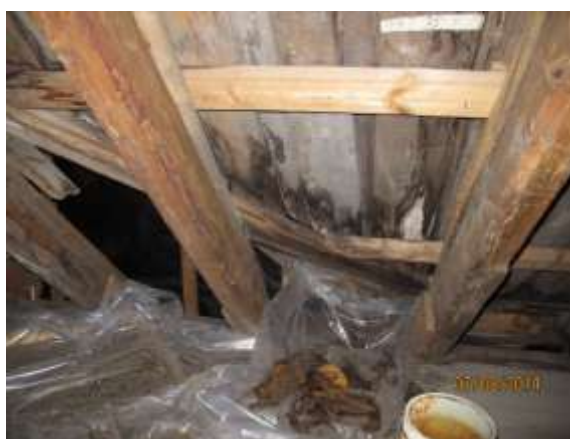
Gammel råteskade i kilrennen

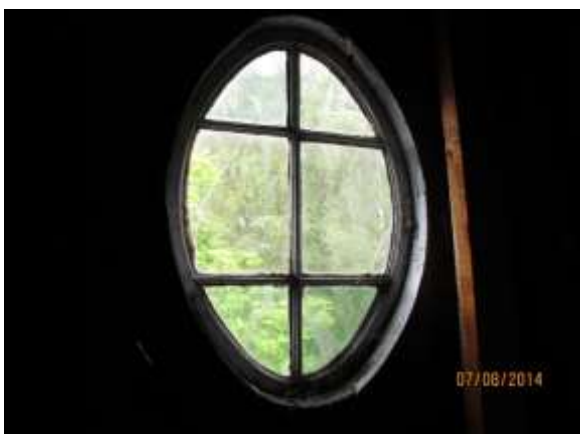
| Utvendig: | Kommentar: | Gradering: | Kostnad: |
|---|---|---|---|
| | Loftsvinduer 4 runde restaureres. | 8-9 | 80000.- |

Loftsvindu, dårlig

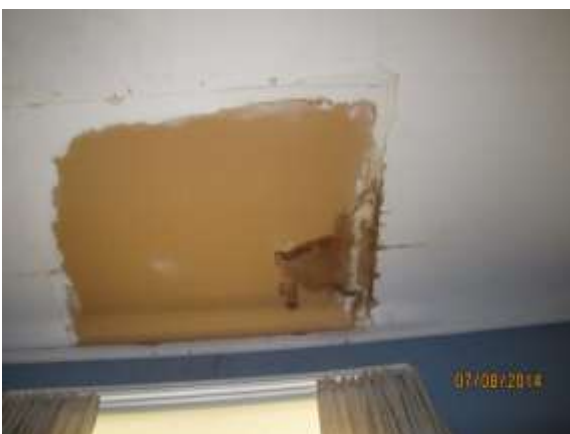
| Utvendig: | Kommentar: | Gradering: | Kostnad: |
|---|---|---|---|
| | Gammel lekkasjeskade 2 etasje stue øst | 6 | 25000.- |

Tak, stue øst 2 etasje. Fra gammel vannskade i kilrenne

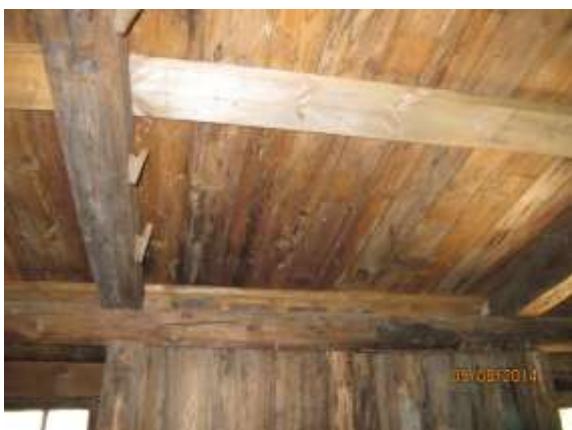
| Utvendig: | Kommentar: | Gradering: | Kostnad: |
|---|---|---|---|
| Tak | Synlig lekkasje | 9-10 | 50000.- |

Innvendig tak, lekkasje

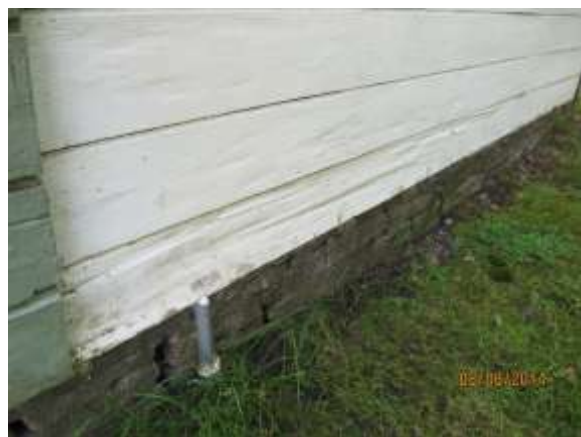
Vest vegg, råteskader

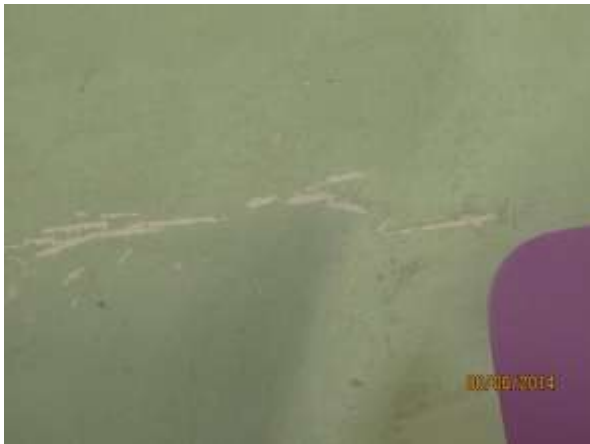
Skade på vegg

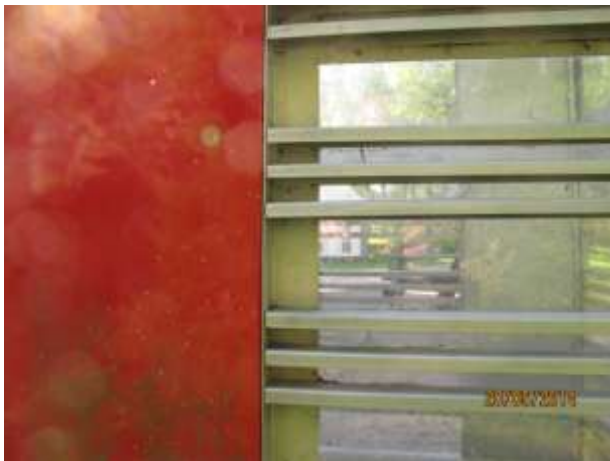
Knust plexi, bør skiftes  
til herdet glass.

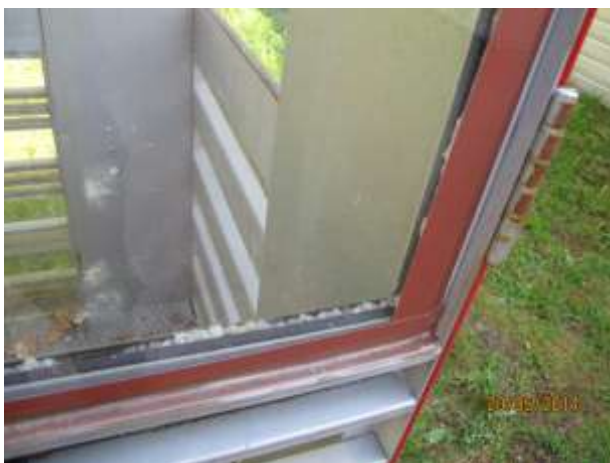
Knust glass midlertidig  
sikret med plexi. Bør  
skiftes til originalglass.

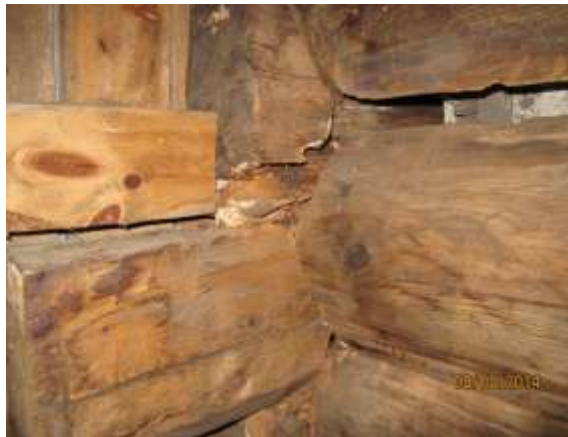
2. etasje gang rundt pipe gml. vannskade

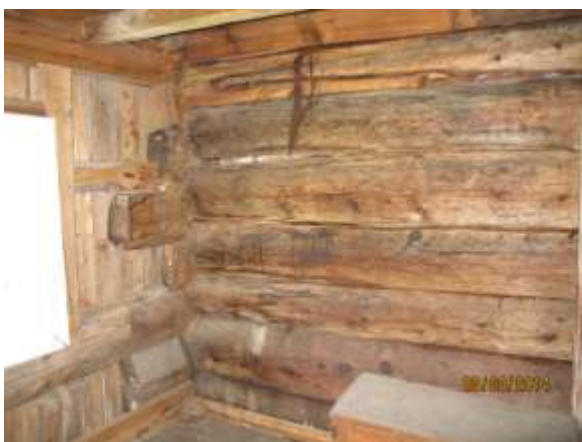
2. etasje gang rundt pipe gammel vannskade

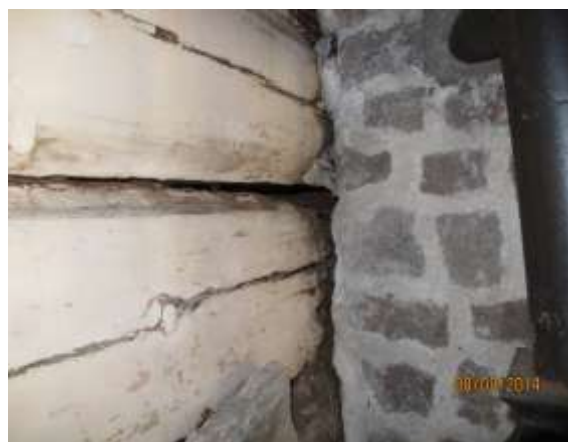
2. etasje stue nord gammel vannskade

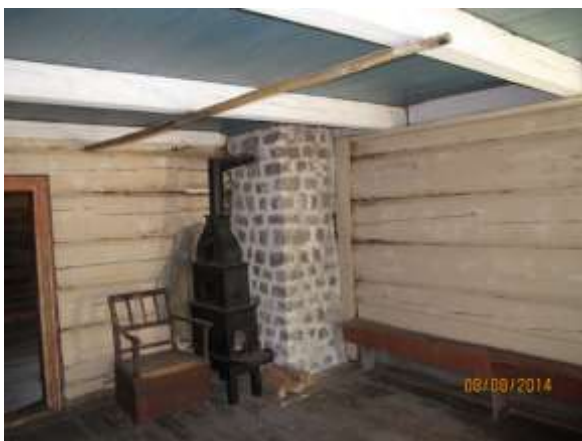
2. etasje stue nord gammel vannskade

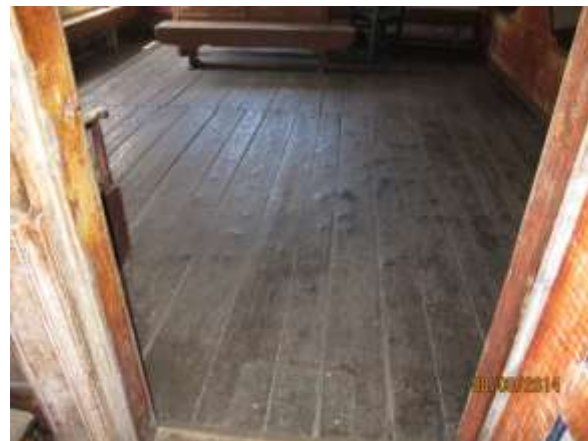
2. etasje stue nord, slitt gulv

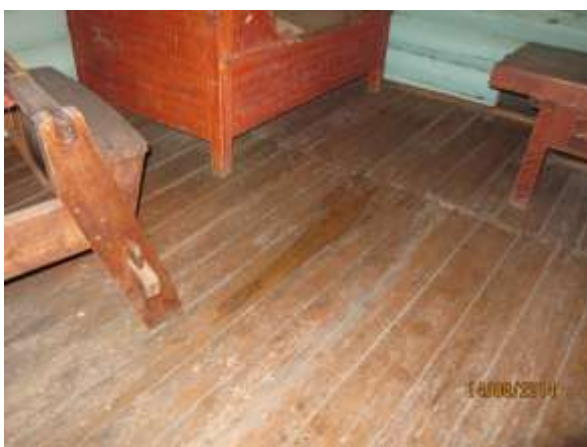
2. etasje stue sør vann på gulv etter lekkasje

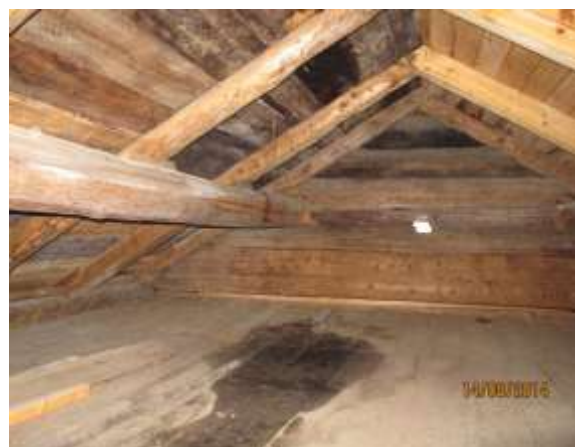
Loft over stue 2. etasje sør. Vannlekkasje

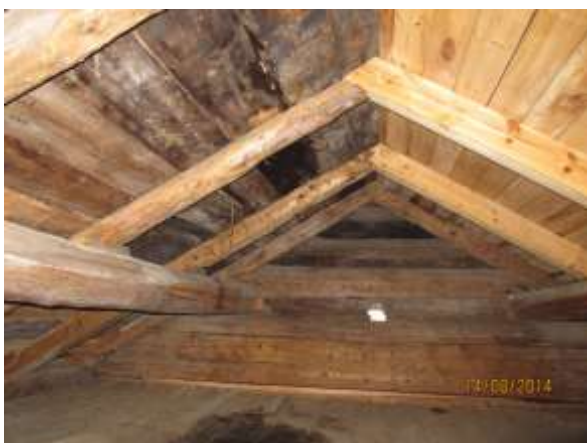
Loft sør lekkasje

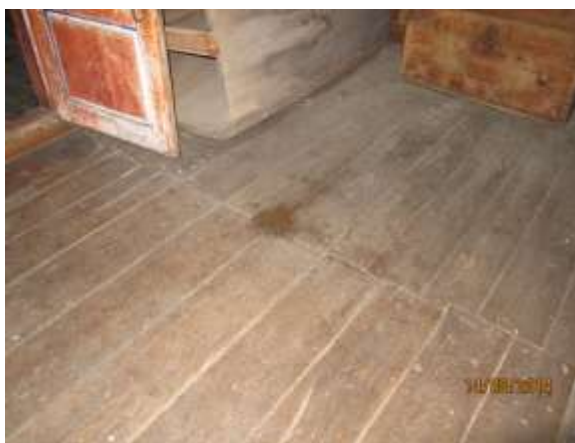
Liten lekkasje midtgang 2 etasje

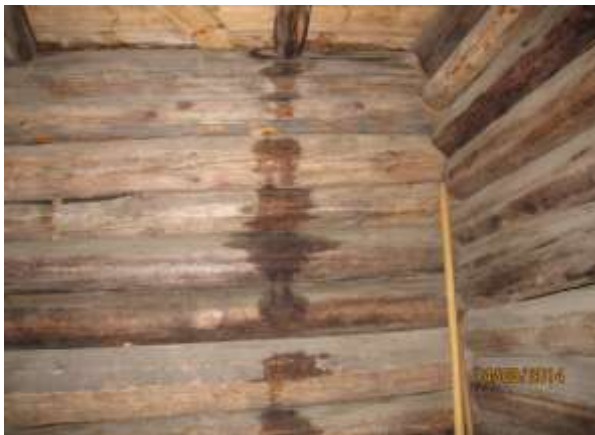
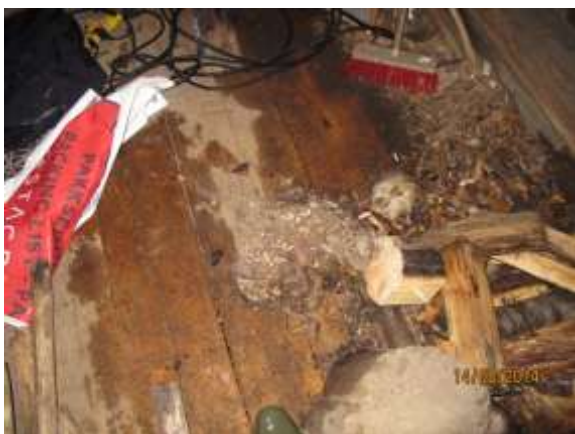
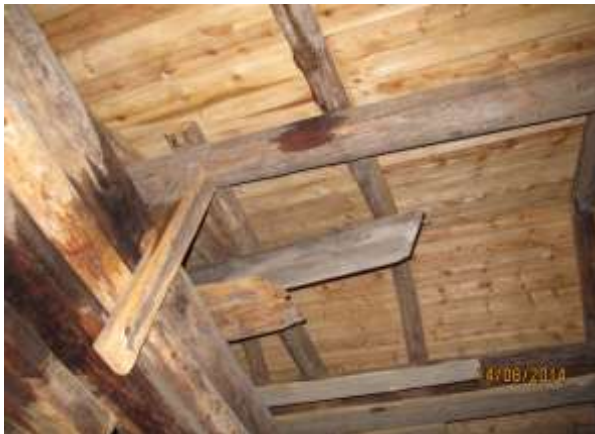
Taklekkasje nordre rom

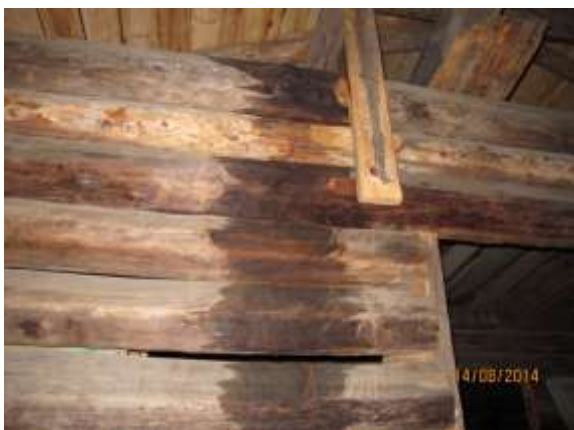
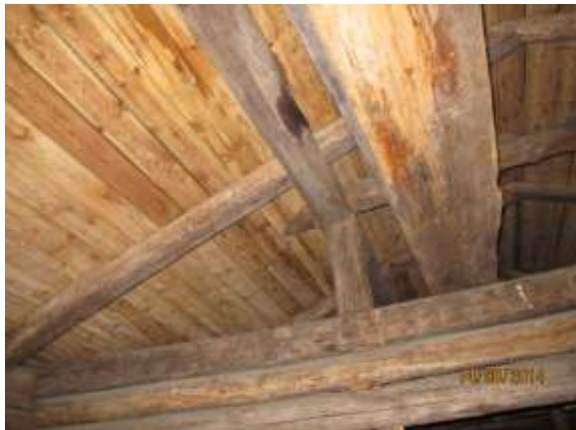
Taklekkasje

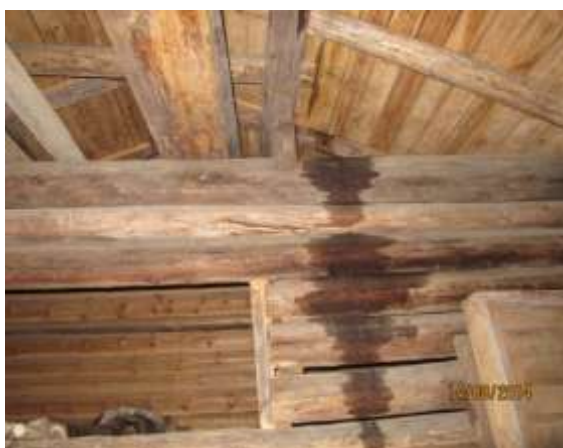
Søndre rom, lekkasje

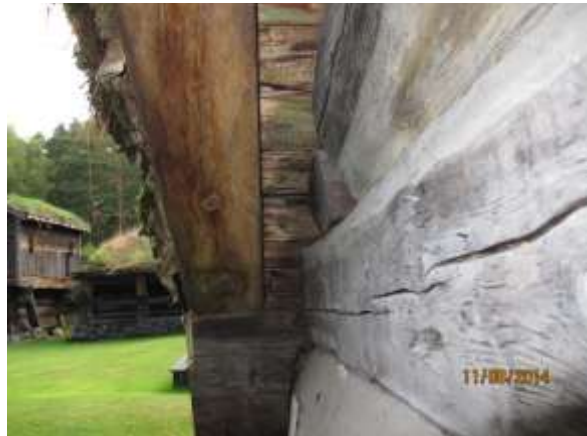
| Utvendig: | Kommentar: | Gradering: | Kostnad: |
|---|---|---|---|
| Tak | Gammel lekkasje midlertidig tettet over sauefjøsset. En del råtne tak bord ved takutstikk nord. Nytt tak. | 7-8 | 378000.- |

Takutstikk nord/øst, råteskader

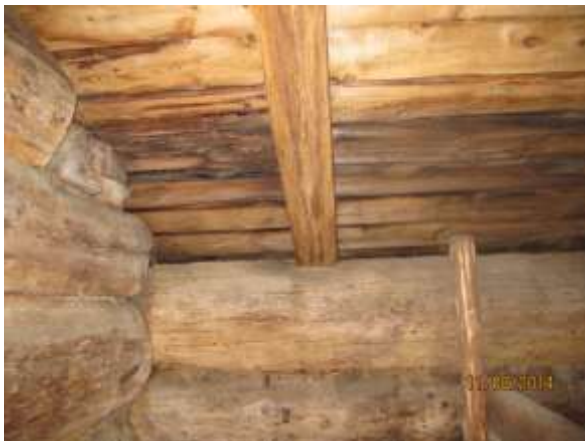
Råteskade tak mot nord/øst

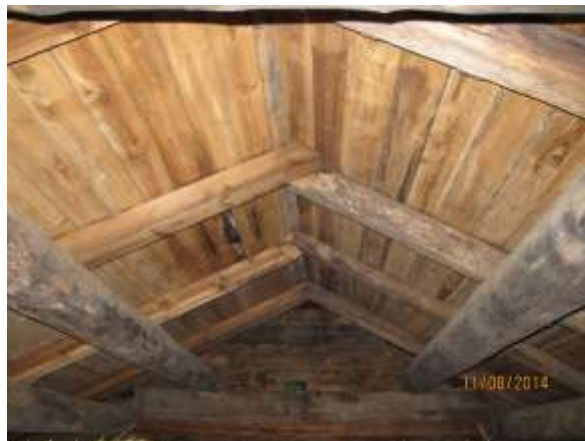
Råteskade etter eldre lekkasje.

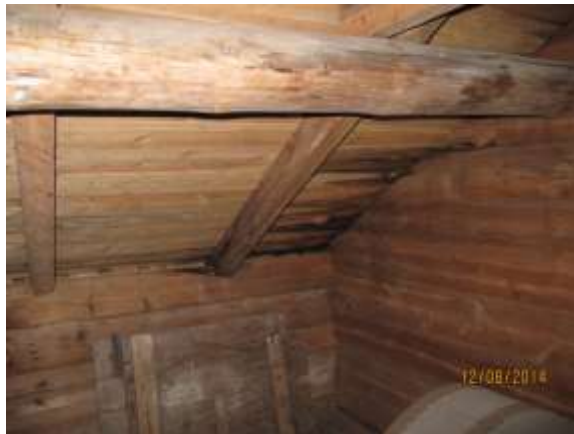
| Utvendig: | Kommentar: | Gradering: | Kostnad: |
|---|---|---|---|
| Tak | Lekkasje sør øst, sør vest. | 8-9 | 160000.- |

Taklekkasje, sør vest

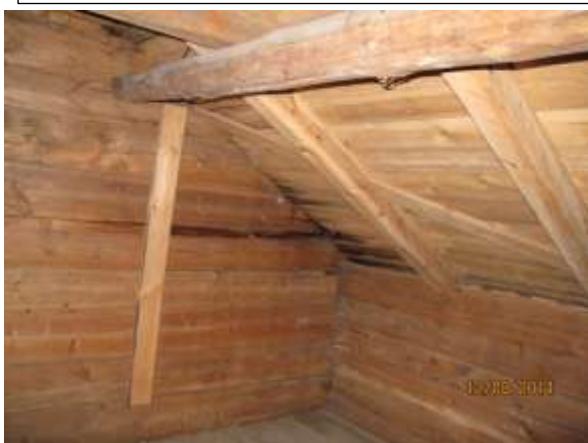
Taklekkasje sør/øst

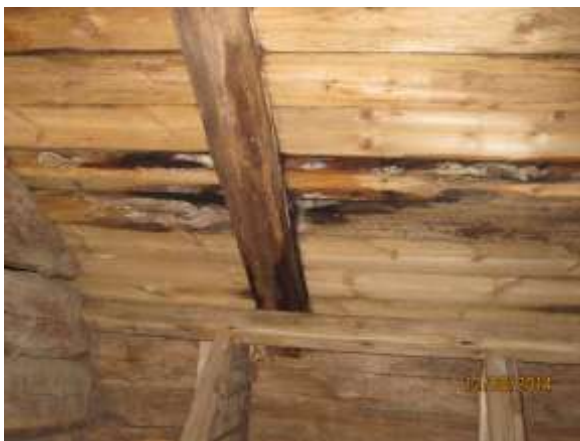
Råteskade etter lekkasje

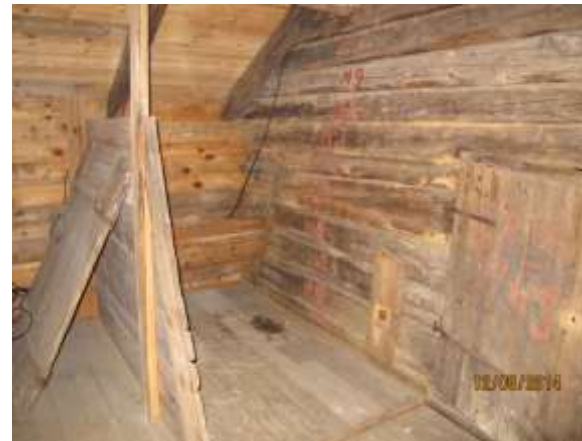
Liten lekkasje i stall

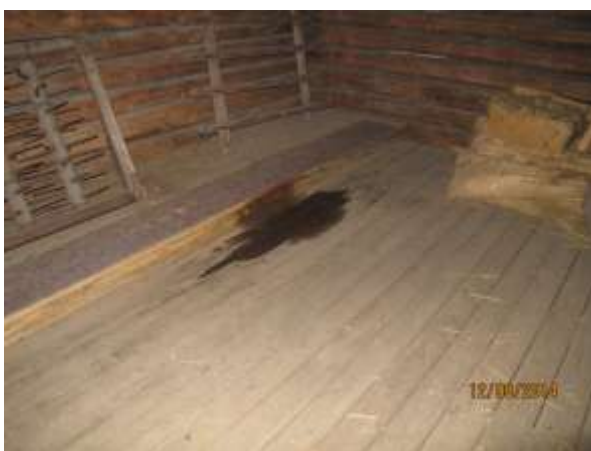
| Utvendig: | Kommentar: | Gradering: | Kostnad: |
|---|---|---|---|
| Tak | Lekkasje sør/vest | 9-10 | 10000.- |

Lekkasje sør/vest

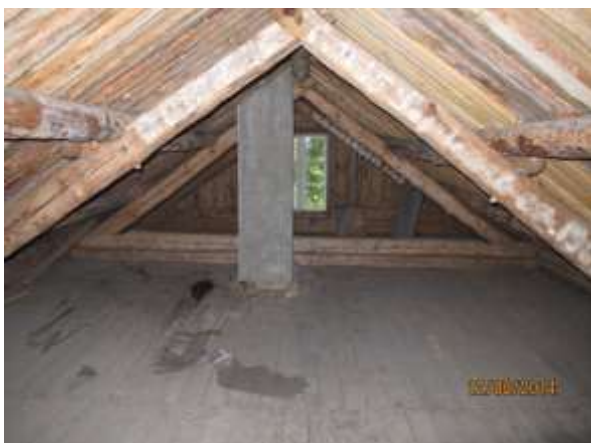
| Utvendig: | Kommentar: | Gradering: | Kostnad: |
|---|---|---|---|
| Tak | Lekkasje rundt /ved pipe | 9-10 | 50000.- |

Loft mot nord. Lekkasje ved pipe

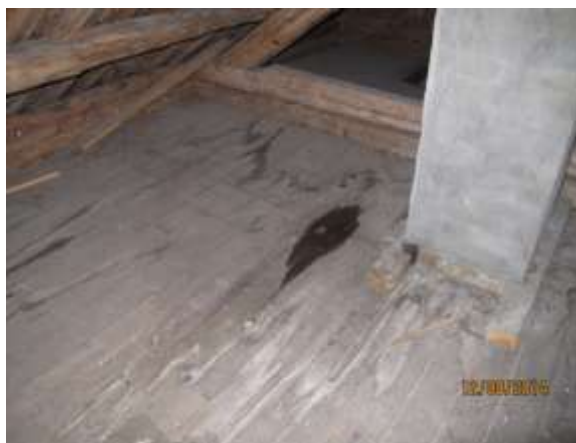
Lekkasje ved pipe

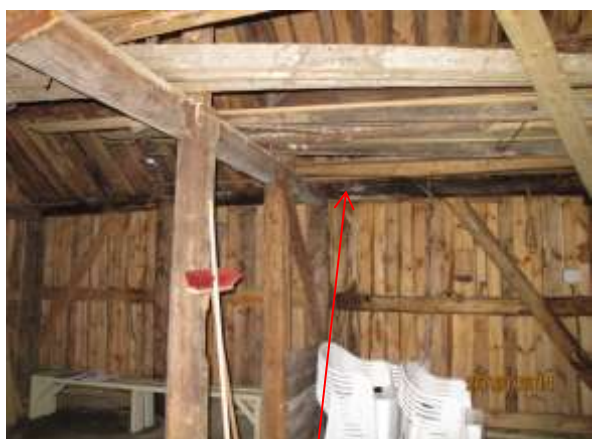
| Utvendig: | Kommentar: | Gradering: | Kostnad: |
|---|---|---|---|
| Vegger | Store råteskader i toppsvill nord pga lekkasjer i tak. | 9-10 | 10000.- |

Dårlig og råttent toppsvill pga taklekkasje nordvegg

| Utvendig: | Kommentar: | Gradering: | Kostnad: |
|---|---|---|---|
| Annet | Taket må legges om pga råteskader. | | |

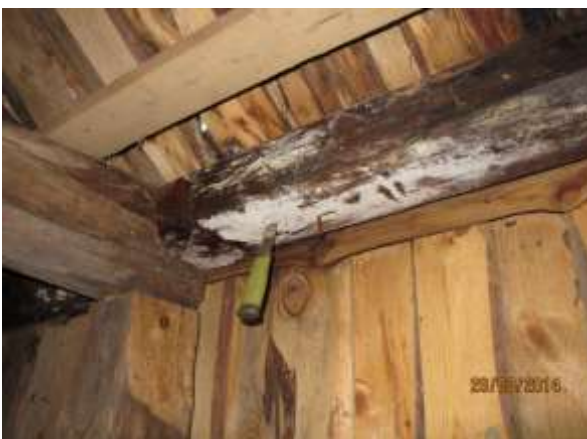
Store råteskader i toppsvill nordvegg

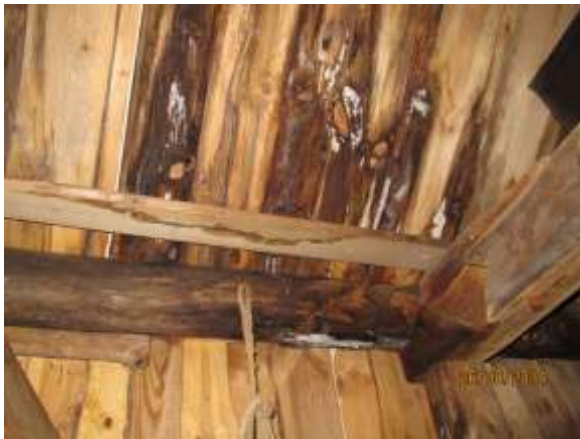
| Utvendig: | Kommentar: | Gradering: | Kostnad: |
|---|---|---|---|
| Tak | Dårlig tak. Det er ikke tett undertak, kun påbord og underbord. Ikke papp eller lign. Flere lekkasjer blant annet tak nord nede mot vegg. Råteskader. | 9-10 | 75000.- |

Toppsvill og tak nordvegg

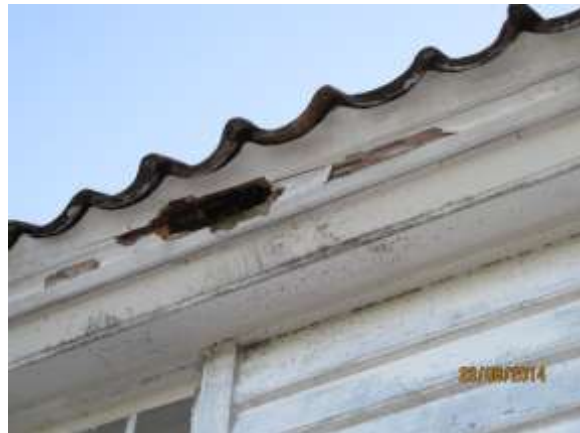
| Utvendig: | Kommentar: | Gradering: | Kostnad: |
|---|---|---|---|
| Tak | Ok. Men bør sjekkes nøyer fra tak.<br>Pannebord vegg vest dårlig,<br>sannsynligvis pga lekkasje. | 8-9 | 12500.- |

Råteskade pannebord vestveggen

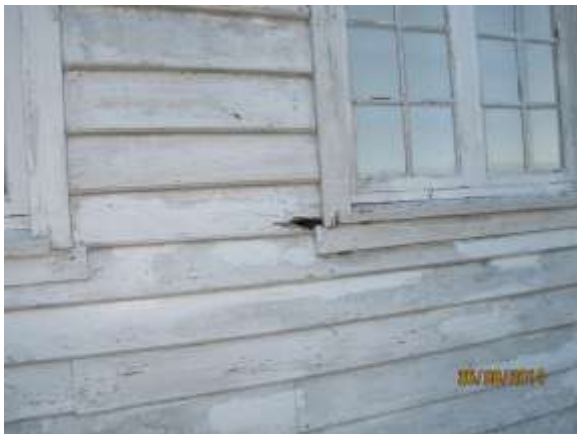
Vestveggen dårlig kledning og belistning

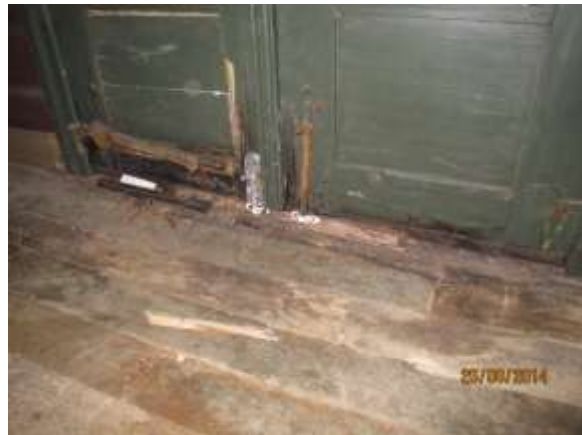
Ytterdør vest og gulv dårlig/råteskader

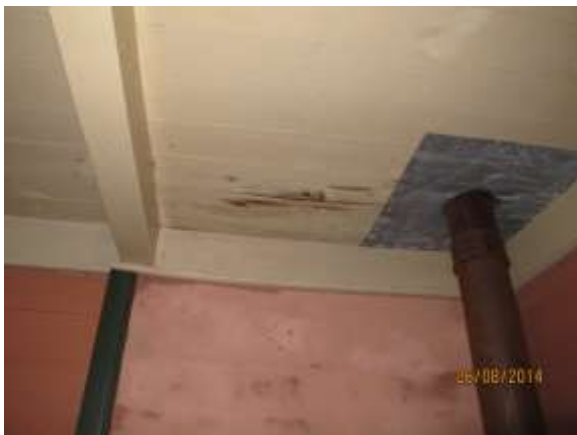
Råteskade tak 2. etasje stue sør/vest

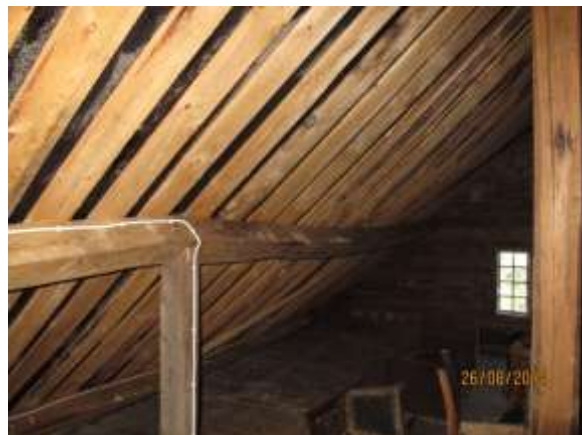
Loft, ås noe nedbøyd (Underdimensjonert)

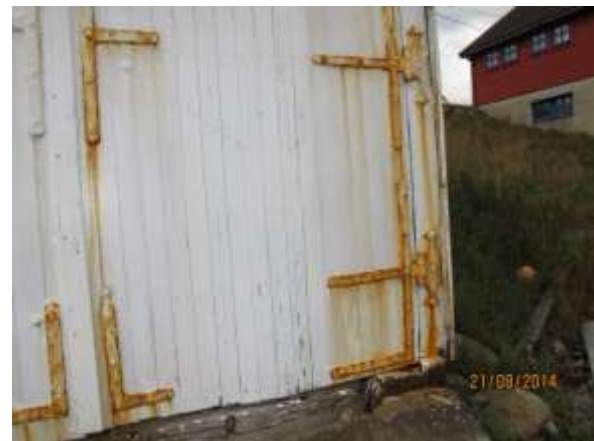
| Utvendig: | Kommentar: | Gradering: | Kostnad: |
|---|---|---|---|
| Vegger | Mangler litt eternitt på alle vegger.<br>Dårlig/rustne beslag. | 8 | 10000.- |

Port rustne hengsler og beslag

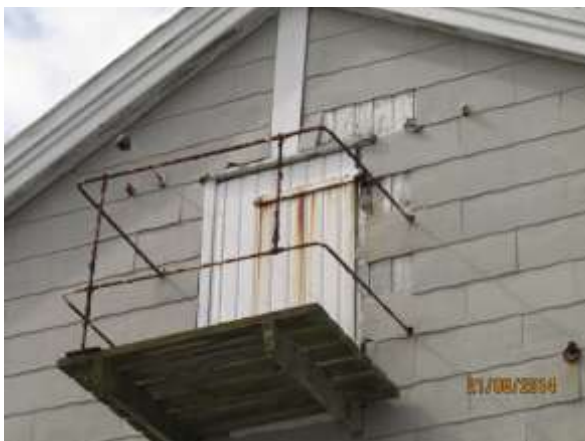
Dårlig rekkverk 2 etasje

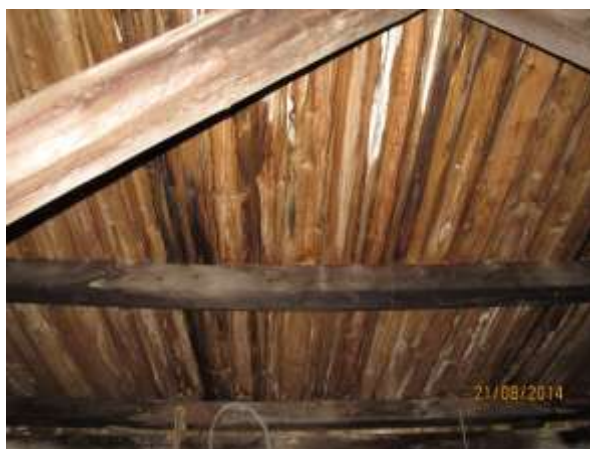
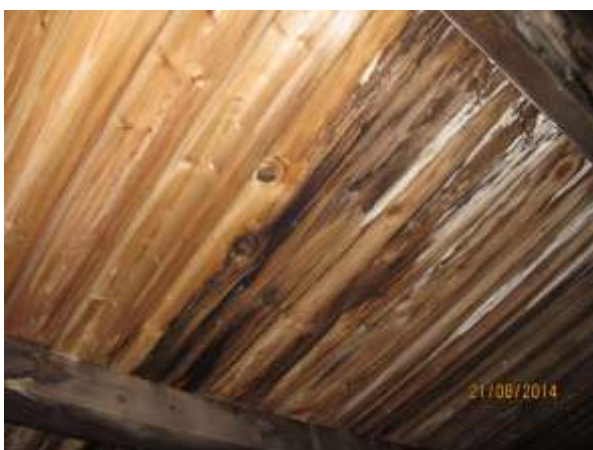
| Utvendig: | Kommentar: | Gradering: | Kostnad: |
|---|---|---|---|
| Tak | Tilbygg baksiden lekkasje må utbedres | 9-10 | 50000.- |

Tak tilbygg dårlig, lekkasje

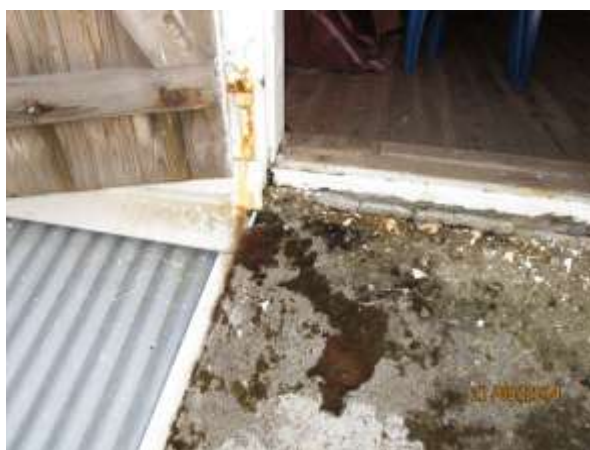
Område hvor det lekker

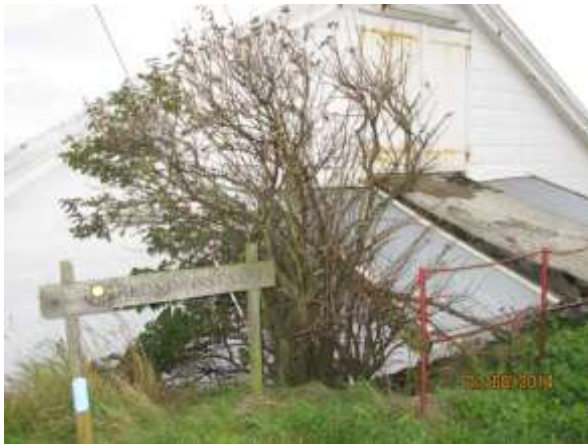
Tak og "låvebru" må utbedres, lekkasje

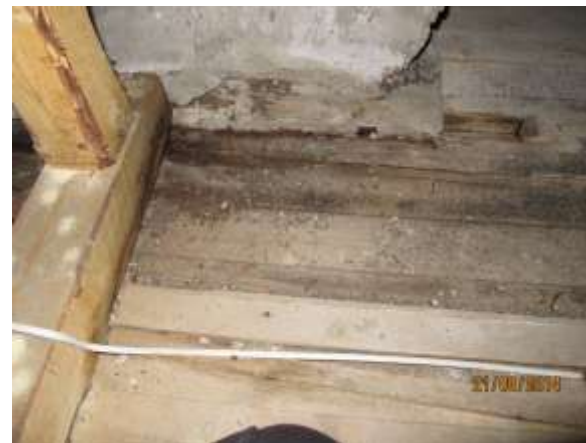
| Utvendig: | Kommentar: | Gradering: | Kostnad: |
|---|---|---|---|
| Tak | Stue 2 etasje sør ved pipe, gammel<br>lekkasje ved pipe, råtne takbord. | 7 | 10000.- |

Ved pipe loft lekkasje ved pipe

| Utvendig: | Kommentar: | Gradering: | Kostnad: |
|---|---|---|---|
| Pipe | Sjekke og rep rundt pipe nord pga<br>lekkasje. | 8 | 3750.- |

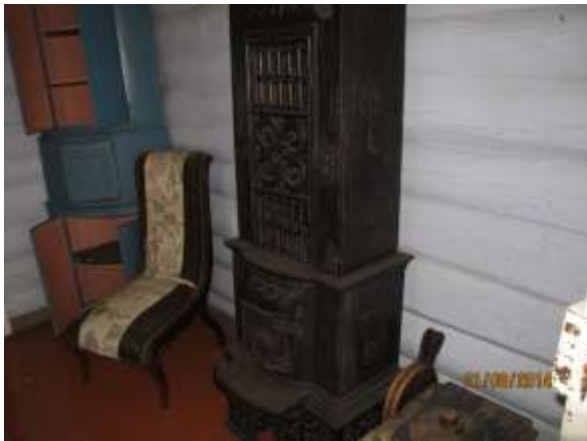
Overflaterust ovn
