Romsviga kystbruk, Søgne

Tilstand bygg

Odderøya fyr

Emmaus bedehus Gyland

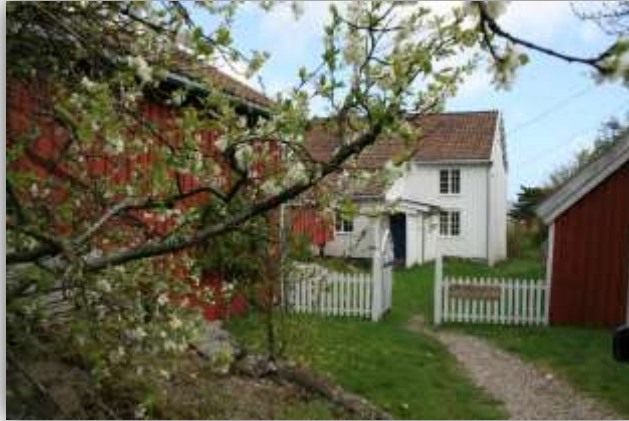
Romsviga (hovedbruket). Syv bygninger.

Hovedhus. Gavler og bakside vasket og malt i 2012. Ny brønn anlagt 2013. Ny oppvaskmaskin montert i 2012.

Bygget er i bra stand. Husbrannslange monteres 2014, Råte i vindusfag og karmen fikses i 2014. Framsiden males 2014.

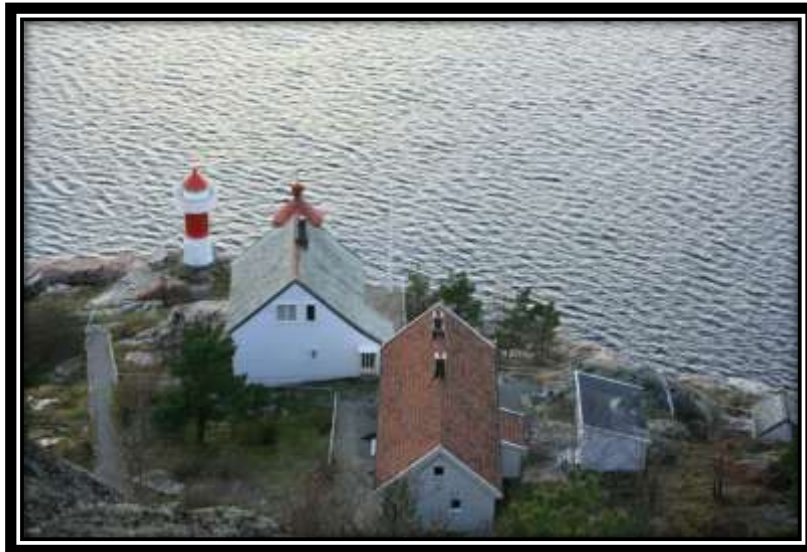
Assistenbolig: Bygget ble rehabilitert utvendig og innvendig i 2003. Ettersett og vedlikeholdt jevnlig.

Fyrhuset: Oppussing av 3 yttervegger med tilbehør gjort sommeren 2013. Nye takrenner med beslag og nedløp montert. Råte fjernet fra takgesims. Glassruter skiftet og kittet. Boltene i tåkeklokka ble sjekket i 2012.

Begge bygg er i bra stand. Den oransje/røde kledningen og beslaget på gammel fyrlykt må flekkes og males. Luftehetta på toppen av fyrlykta bør skiftes ut i løpet av et par år. Råte i kledningen under veranda rundt fyrlykta bør fikses i løpet av fem år.

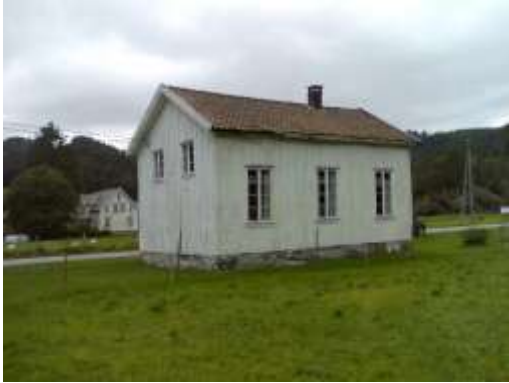
ca.2010, før reparasjon av tak, vegger.

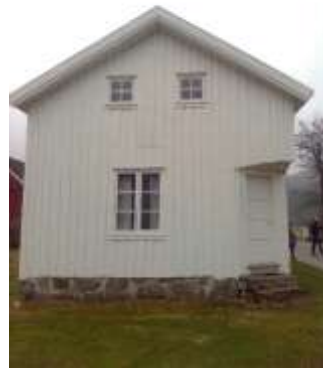
ca.2012, etter reparasjon og utv. maling

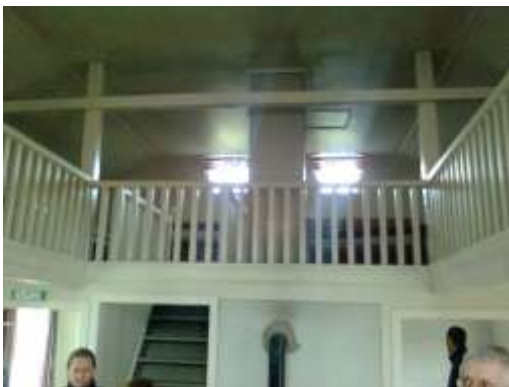
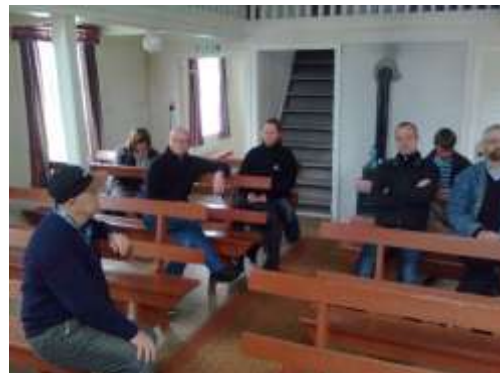
Innvendige detaljer fra møtesalen

Bygget er i bra stand. I 2012 ble utvendig tak og vegger reparert, og huset ble malt. Innvendig er det litt sprekker og flass på kledning/tak. Reparasjonsarbeid på deler av dette og maling av vinduskarmer i 2014.
