**Rapport:**  
**Utglidninger og skader**  
**Setesdalsbanen**  
**06.10.2021**

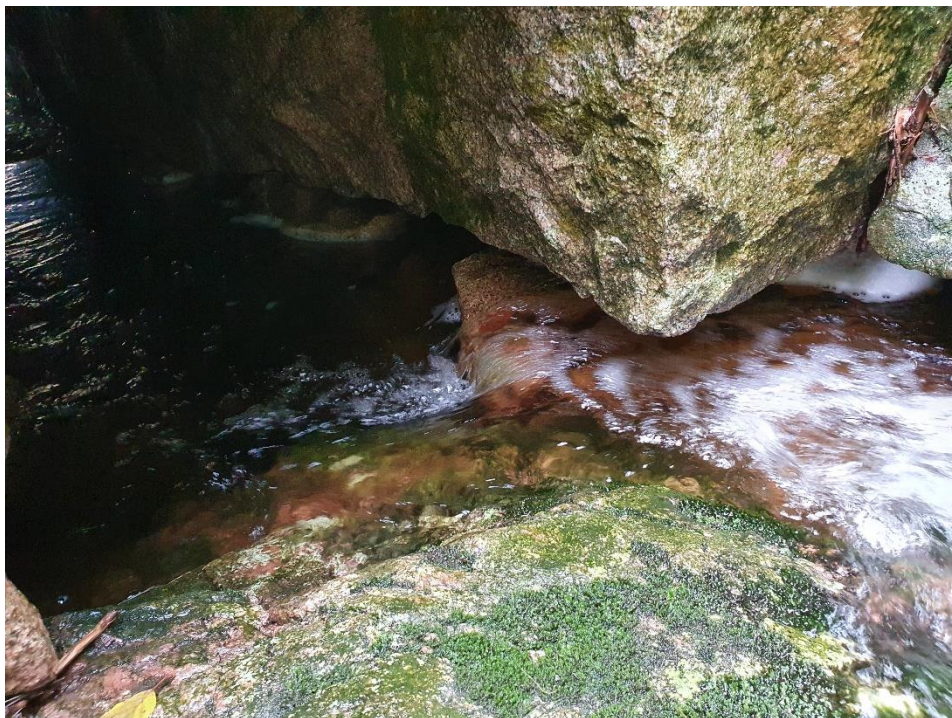
## Undergraving av steinkiste i stikkrenne Km. 349,280

Oppstrøms er steinkisten undergravet på begge sider.

Det anbefales å foreta en understøp/fuging med jordfuktig mørtel når vannmengden har avtatt. Dette er for å sikre at steinkisten ikke forskyves og forårsaker andre følgeskader i underbygningen.

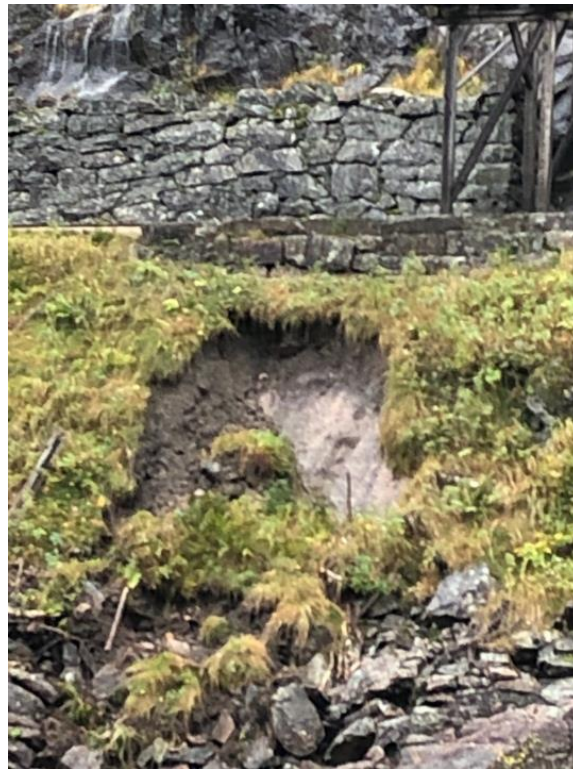
## Utglidning ved Km 349, 920 (Nedre snøoverbygg)

Løsmasser har løsnet under forstøtningsmur.

Årsaken til utglidningen kan ikke fastslås med sikkerhet, men mye tyder på at vann som ukontrollert trenger inn i underbygningen nærmest «smører» underliggende fjell, slik at det minsker friksjonen mellom fjellet og løsmassene. Når det i tillegg regner mye, så vil dette virke akselererende på utglidninger. Det må også nevnes at denne fyllingen er i overkant bratt, slik at stabiliteten for løsmasser ikke er ideell. Det er ikke kjent om det har vært tidligere utglidninger i den nedre delen av fyllingen. Det kan imidlertid se ut som at erosjonssikringen under fyllingen, i elvekanten, er avsluttet litt for tidlig slik at flomvann har større muligheter for å undergrave fyllingsfoten. Mengden av løsmasser i utglidningsområdet kan tyde på at det ved tidligere anledninger har vært undergraving og derved erosjon i de nedre delene av fyllingen.

Det kan nok være flere metoder for å utbedre skadene på, men det bør iverksettes tiltak så snart som mulig for ikke å risikere ytterligere masseutglidninger som kan forårsake direkte skader i jernbanens underbygning.

Hovedfokuset er å stabilisere jernbanesporets underbygning. I første omgang bør løsmassene som ligger inn mot forstøtningsmuren fjernes for å blottlegge grensesnittet mellom fjell og mur. Det må også fastslås om deler av muren ligger på løsmasser. Derneest bør det innhentes geologisk/geoteknisk ekspertise for å vurdere muligheten for evt. å etablere et sikkert fundament for forstøtningsmuren f.eks. ved hjelp av Ischebeck-stag.

Uavhengig av sikringstiltak av jernbanens underbygning, bør erosjons-sikringen i elvekanten forlenges 8 – 10 meter mot nord, og fyllingen bygges opp igjen med velgraderte permeable friksjonsmasser (20 – 300 mm). Jord og organiske rester som ligger i det aktuelle området fjernes før oppfylling.

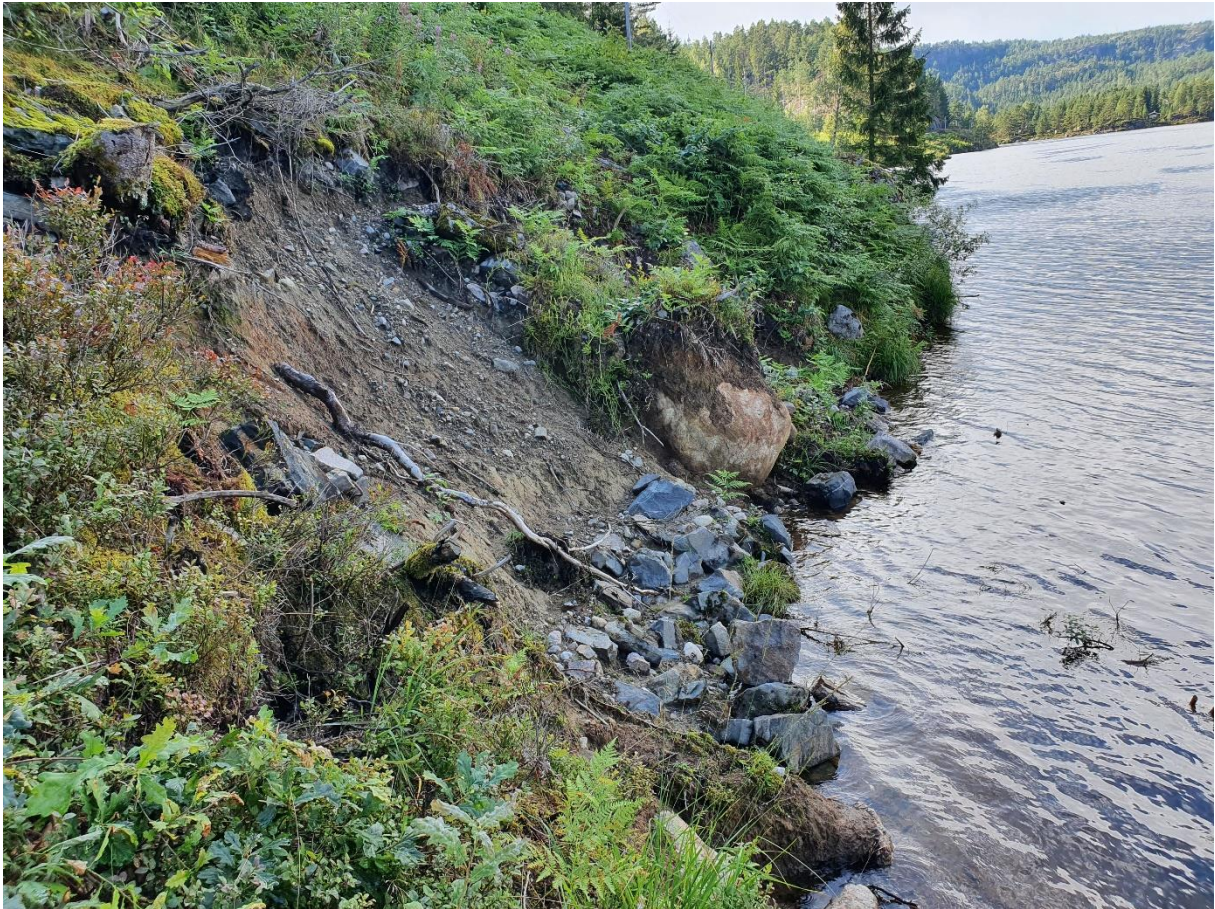
Erosjonsskade ved ca. Km 352,350

Det har oppstått en utglidning i elvekanten ved ca. Km 352,350. Årsaken til utglidningen er antagelig forårsaket av erosjonspåvirkning fra elva. Imidlertid er linjegrøfta i området nokså misligholdt, så det

Utbedring av skaden bør prioriteres innen 1 år, og utføres ved at det først etableres en «sokkel» bestående av sprengstein i størrelse 300 – 500 mm. «Sokkelen» må ligge fra ca. 1 meter over, til ca. 1 meter under vannspeilet. Over «sokkelen» fylles friksjonsmasser (0 – 200 mm) over utglidningsområdet og dekker de blottlagte siltmassene.

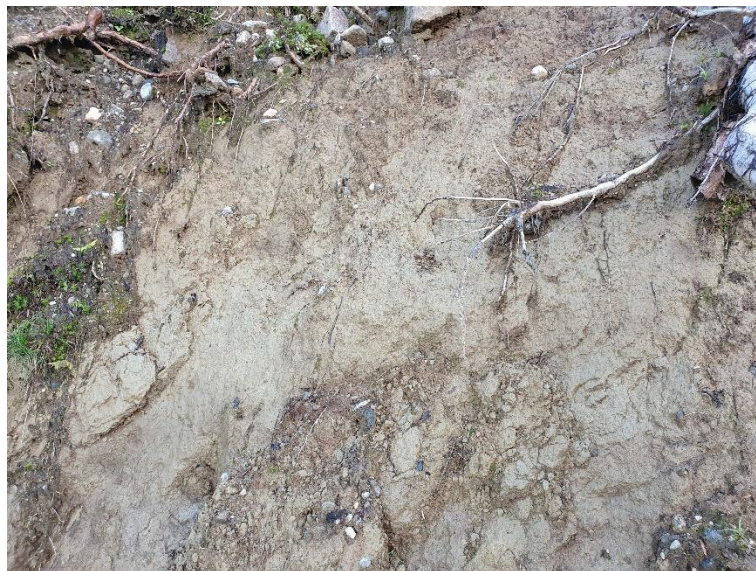
Siltige masser som er blottlagt i erosjonsskaden. Bildet er tatt på den tørreste tiden sommeren 21

kan ha vært medvirkende at vann fra denne er ukontrollert trengt inn i underbygningen og forårsaket metning av løsmasser. Det er som ovenstående bilde viser, siltige masser i området.

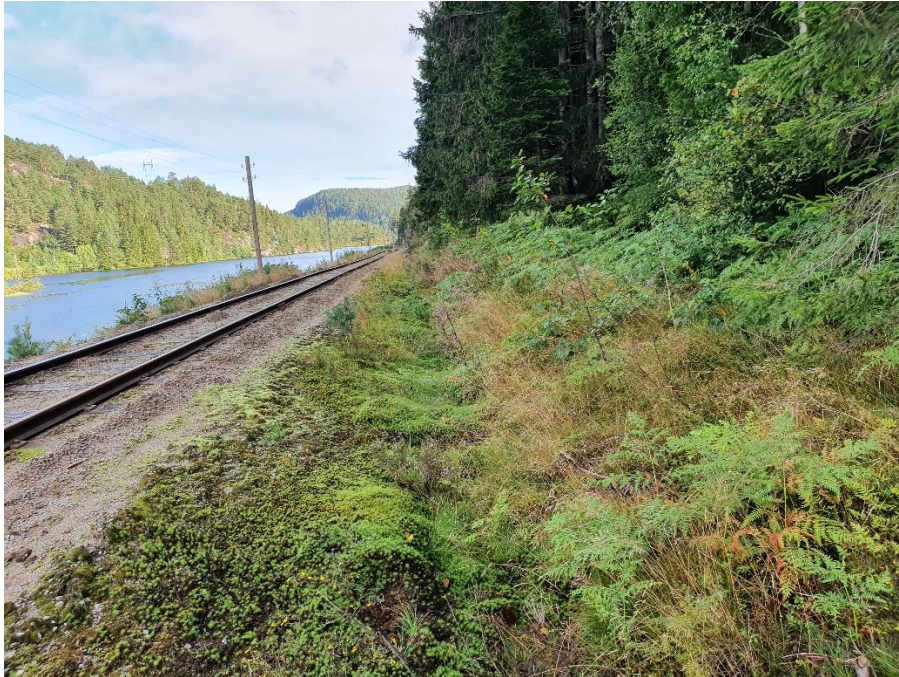
Linjegrøft med behov for vedlikehold. Bilde er tatt sørover fra ca. Km 352,350

I tillegg bør linjegrøfta renses for vegetasjon. Det må påses at linjegrøfta er «tett» mot innsig i fyllingsmassene, slik at vannet faktisk fraktes til nærmeste stikkrenne og ikke renner inn i underbygningen.

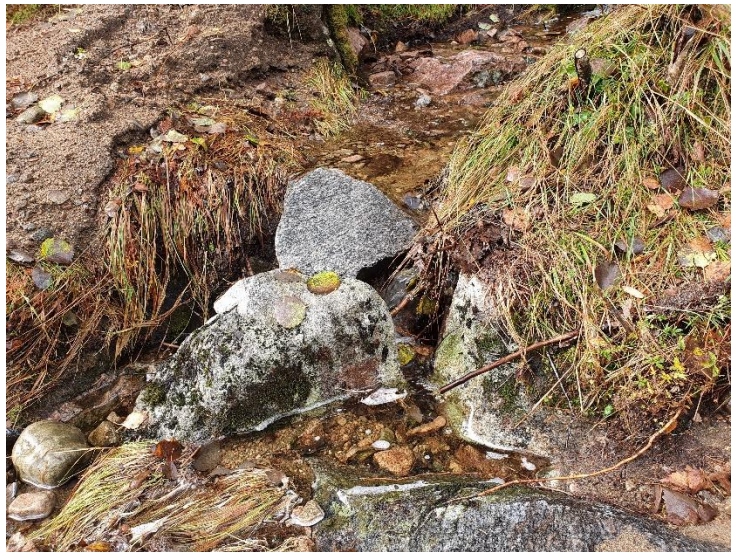
## Ukontrollert vann i underbygningen Ca. Km 349,550

Bekken som kommer fra det overliggende terreng renner direkte ned i steinfyllingen og kommer ut igjen i en «bekk» under muren mot elva.

Tiltaket bør være å tette linjegrøfta, og få et jevnt fall mot stikkrenna. Tettingen kan gjøres med leire- eller myrjord-plastring. Bekkens innløp i linjegrøfta kan med fordel dreies litt slik at vannet strømmer mer parallelt inn og ikke så vinkelrett som i dag.

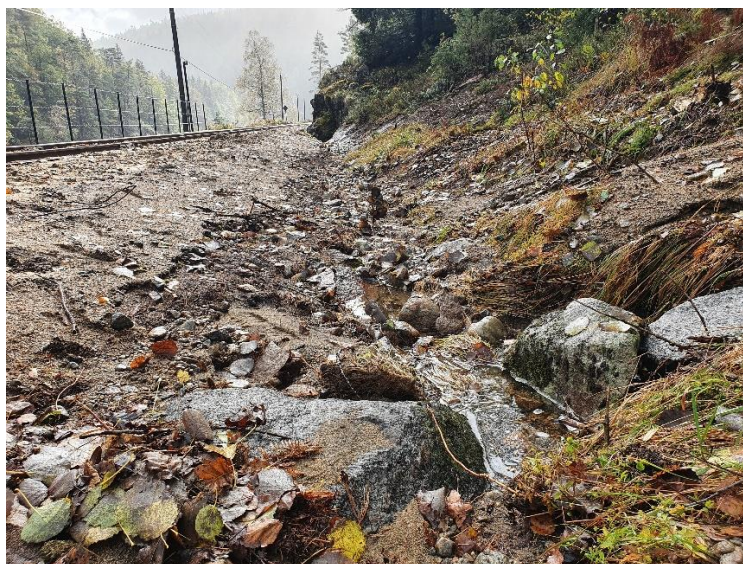
Linjegrøft mot nærmeste nedstrøms stikkrenne er tørr. Vannmengden i bekken er betydelig i det bildet blir tatt. Bilde er tatt sørover ved ca. Km 349,550

Linjegrøfta på ovenstående bilde er blitt rensket «litt for godt» slik at tettende masser er fjernet og vannet finner dermed veien direkte inn i steinfyllingen. Det er etablert en forstøtningsmur med betydelig høyde mot elva i dette området, og det er derfor kritisk med ukontrollert tilførsel av vann under denne.
