## Kontroll/ tiltak etter masseutglidning v Løyning.

10.11.21 ble det utført prøvegraving/ kontroll av fundamentering av forstøtningsmur som står over området hvor utglidning av løsmasser har skjedd. Det ble brukt en 8 tonn gravemaskin til å fjerne rester av løs-masser foran mur.

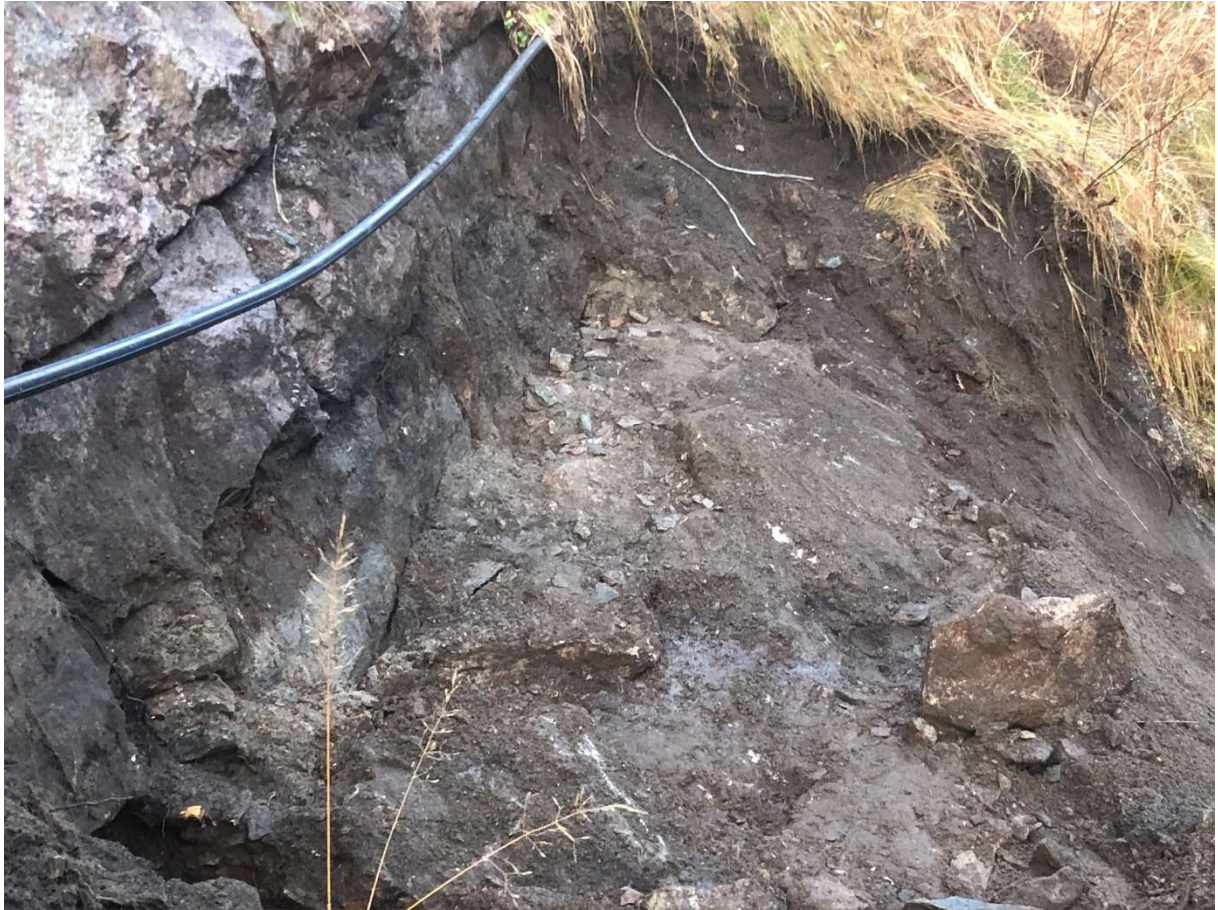
Konklusjonen av dette er at muren over ras-område står på fjell. Skrefjellet er sprengt ned hvor muren står, og det har blitt etablert en hylle som muren er bygd på. Det var laget til ei fjellhylle som fundament for muren så langt nord vi avdekket. Kun med løs-masser opp foran muren.

Fjellhulle mellom 0,5 og 1 meter fra mur og ut til skrefjell.

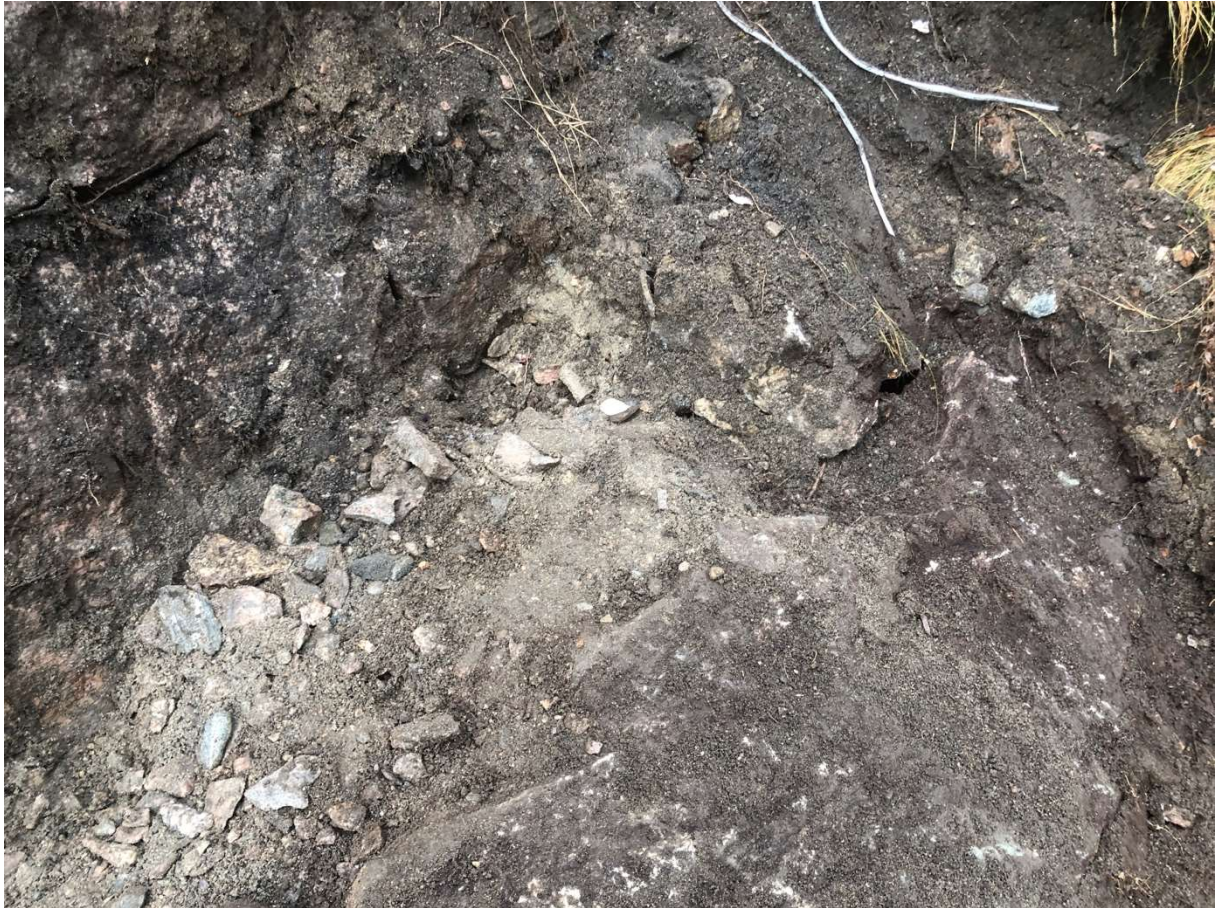
Min oppfatning etter kontroll 10.11 er at muren står trygt på fjell, og at masseutglidningen ikke påvirker muren eller dens fundament.

Fjellhylla muren står på.
