## STÅL I LOK 1 OG 2 PÅ SETESDALSBANEN

Av: Nils Chr Hagen

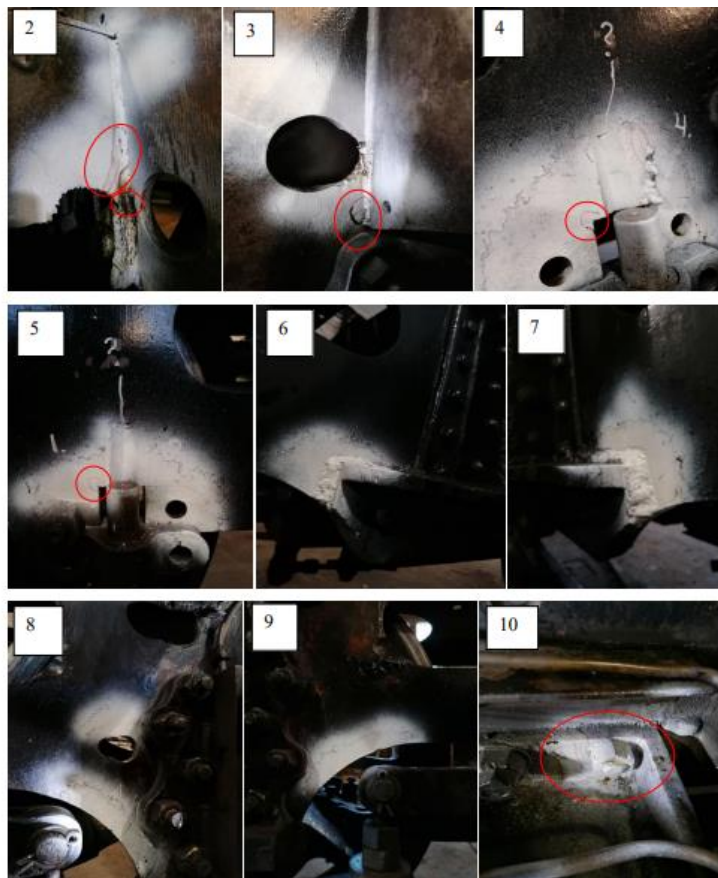
Noen sprekker var lette å få øye på, mens andre først ble oppdaget etter at Limas Inspection as hadde utført Magnetisk Partikkel Inspeksjon – MPI – på ramma [2]. På Bilde 1 er sprekken markert med røde ringe.

Sprekkene på posisjon 4 og 5 ble funnet å gå tvers igjennom plata, mens de andre ble vurdert til å være for dype til å slipes vekk.

Alle sprekken på ramma ble altså reparert med sveis. Men på Bilde 1 viser posisjon 10 at det også er sprekk i flensen på den venstre sylinderen. Hardhetsmålinger [15] tyder på at materialet er støpejern, som i utgangspunktet ikke kan sveises. Forberedelser er begynt for å lage en helt ny sylinder. Dette blir en omfattende og kostbar sak. Men i annonsen på Bilde 4 står det at The Steel Co. of Scotland kunne levere «*Steel Castings, by special patented process*». Kanskje det er støpestål i sylinderen på Lok 2 og at den også kan sveises? Det er tatt initiativ til å gå videre med dette, i første omgang ved å analysere en materialprøve og henvende seg til Glasgow University Archives for å få mer opplysninger.

Den 2.2.22 ble det reparert på posisjon 4 og 5. Dette ble utført som beskrevet for den andre prøven, men nå måtte fugene være to-sidige og vertikale. Forvarmingen var 350 °C. Se Bilde 5 og 6. Selv om Melve ikke hadde sertifikat som dekket denne type sveis og arbeidsstilling, vurderte jeg det slik at det ville gå greit. Det er altså den andre prøven som er sveiseprosedyre for reparasjonene.

I prinsippet skal man ikke forbedre en museumsgjenstand [9]. Men ved de skarpe hjørnene nr 4 og 5 på Bilde 1 ble det, ved hjelp av sveisen, laget en radius for å redusere spenningskonsentrasjoner.. Det er det plass til, det er ikke synlig, og det har stor betydning for å hindre nye sprekker i å starte. Se Bilde 7.

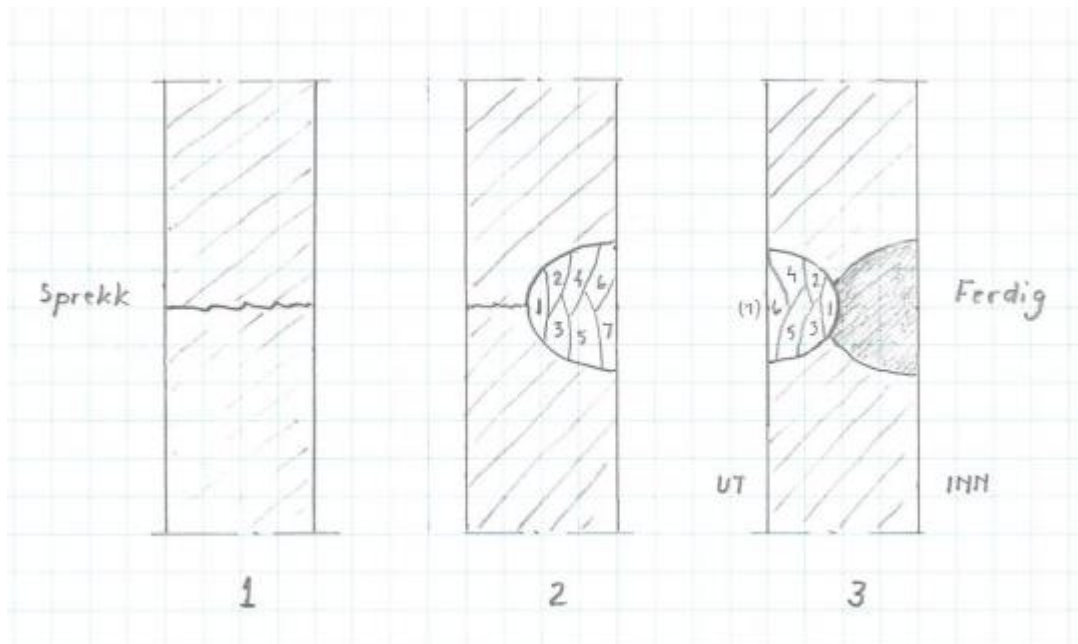
Bilde 5: Sveising med to-sidig U-fuge

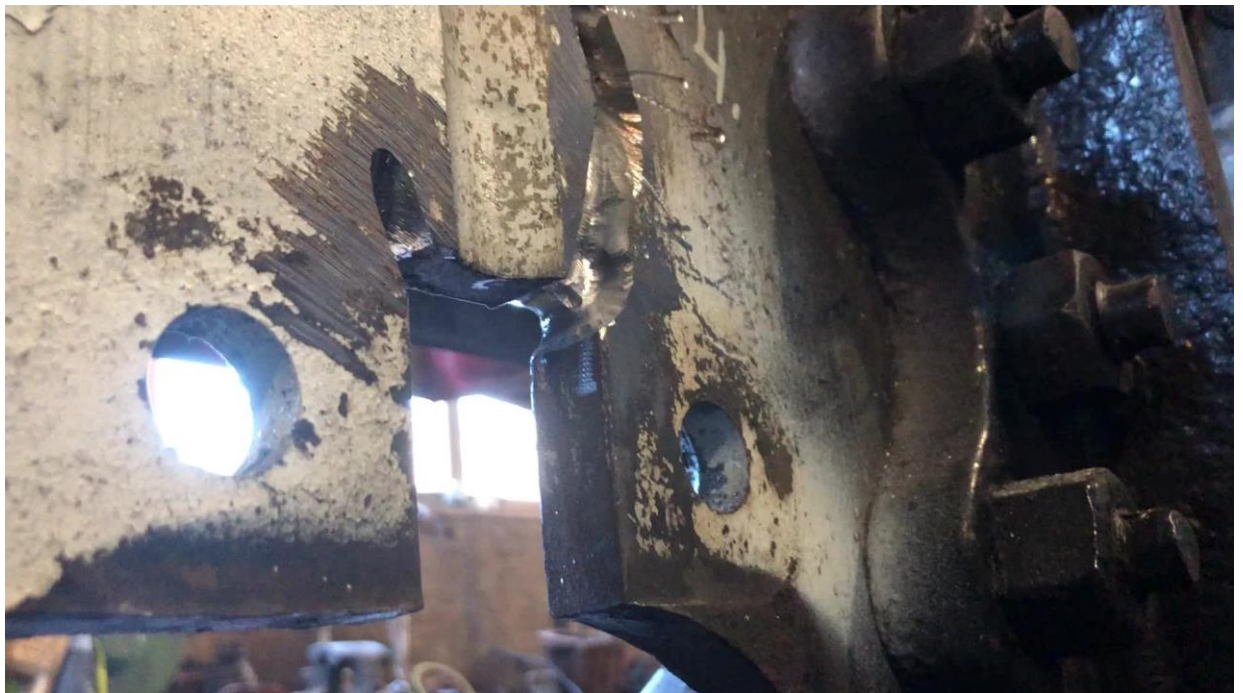
Bilde 6: De første fugene fra den ene siden

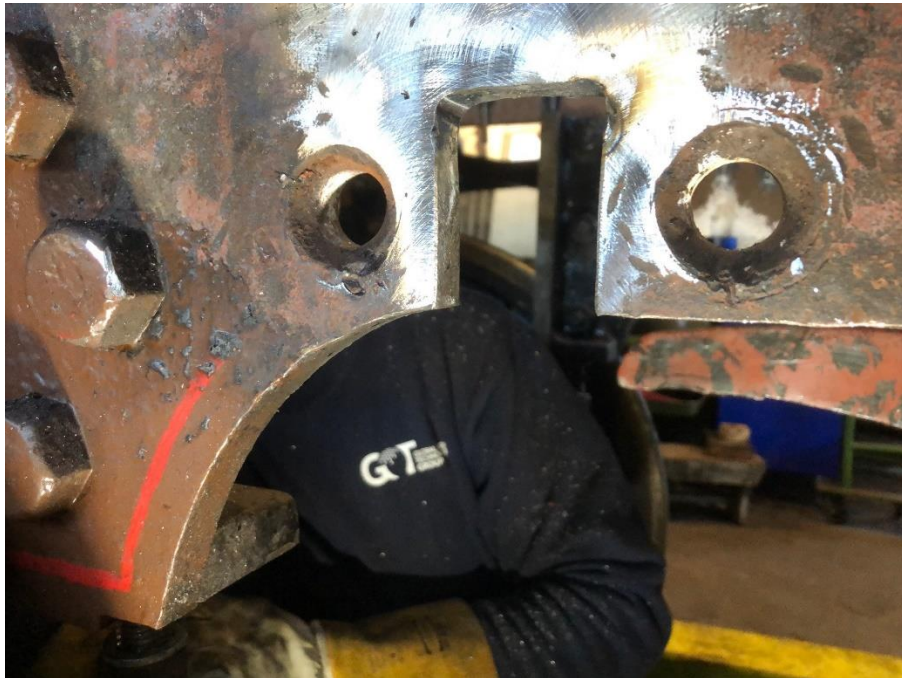
Bilde 7: Ferdig sveis med avrunding på endene
