**Tilstandsvurdering og kostnadsoverslag**  
**Kristiansand museum og Lista museum**  
**2014**

## **Tilstandsvurdering og kostnadsoverslag, Kristiansand museum og Lista museum**

I løpet av august 2014 ble det foretatt en tilstandsvurdering av antikvariske bygg tilhørende Vest-Agder-museets avdelinger Kristiansand museum og Lista museum, totalt 51 bygg. I det følgende gjennomgås hvert enkelt bygg ved hjelp av et enkelt rapportskjema.

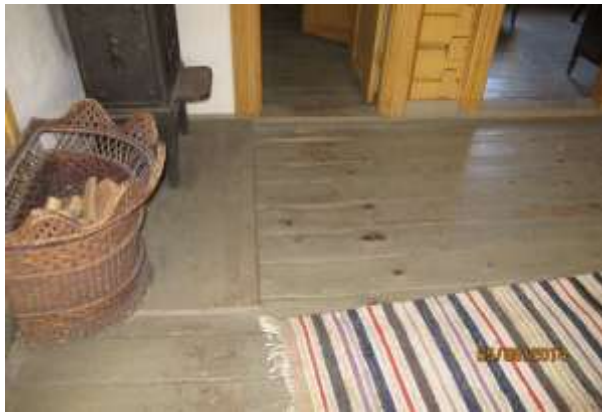
Dårlig gulv ved ovn i 2. etasje

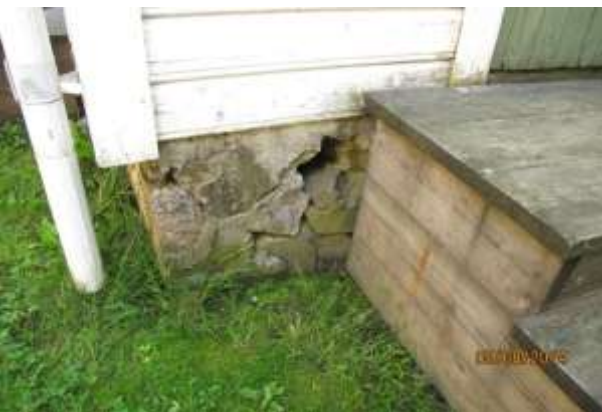
Mangler ventil i grunnmur, nord

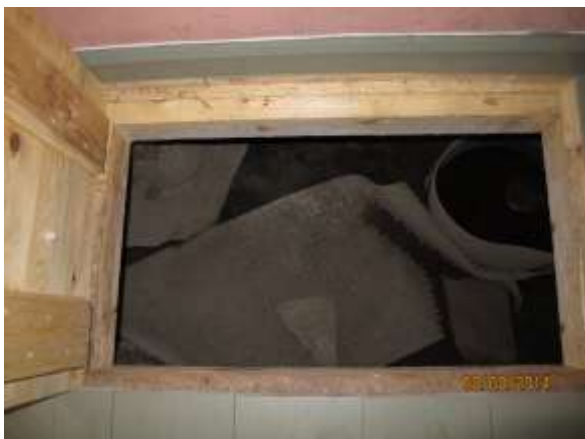
Luke til krypkjeller gang ved kjøkken

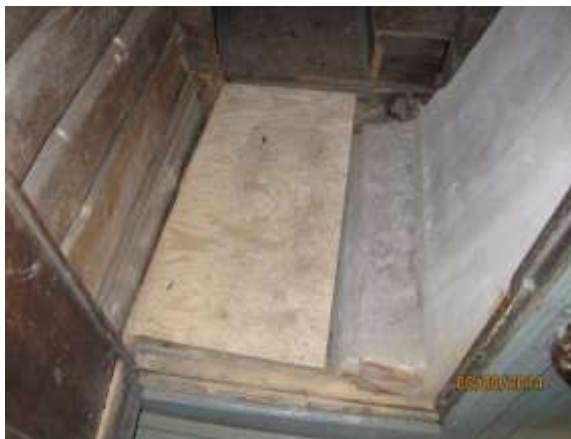
Dårlig gulv 2 etasje mot loft

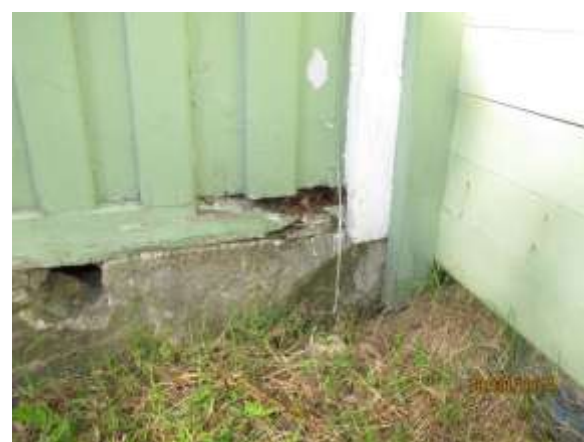
Dårlig bunnsvill østveggen

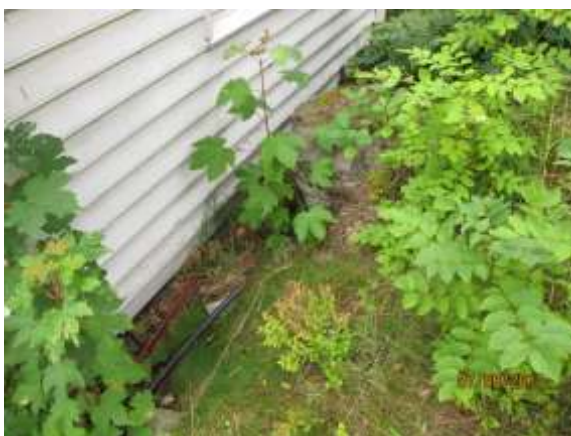
Sørveggen. Kledning mot bakken, må graves

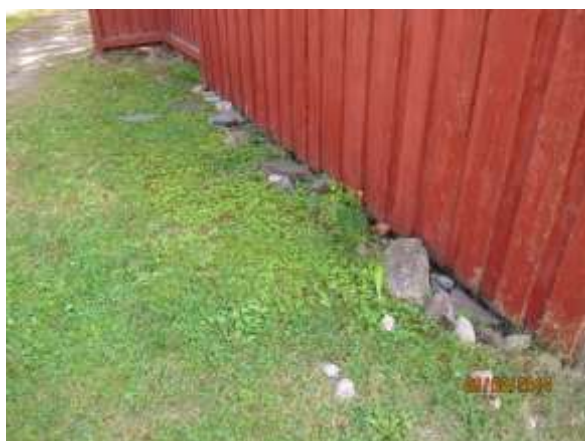
Kledning på nordveggen som går i bakken

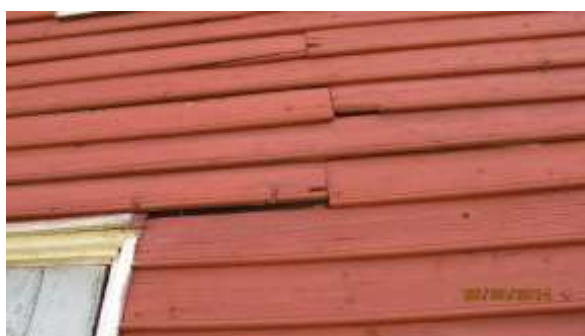
Vestveggen mye dårlig kledning

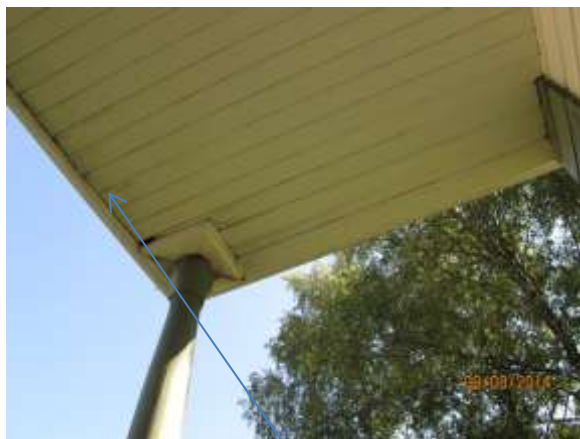
Manglende list i taket utvendig

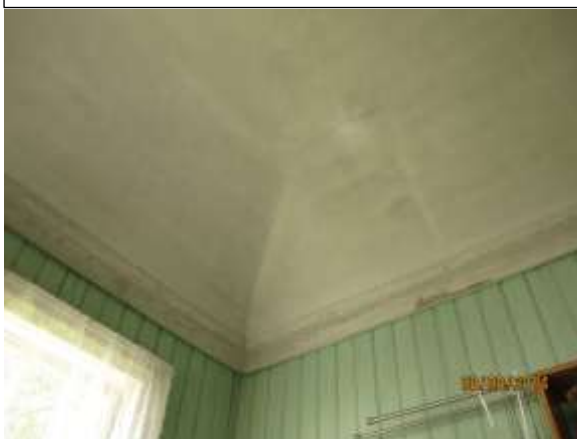
Innvendig tak skittent

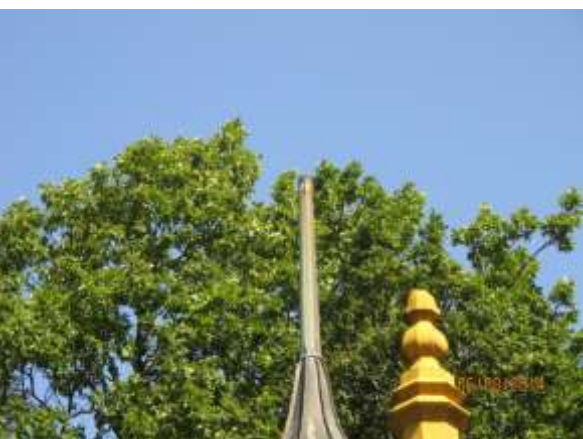
Spir. Mangler toppkorset

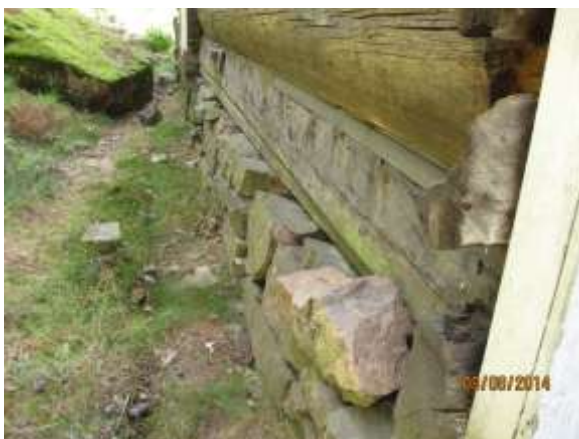
Grunnmur nord/øst, glir ut

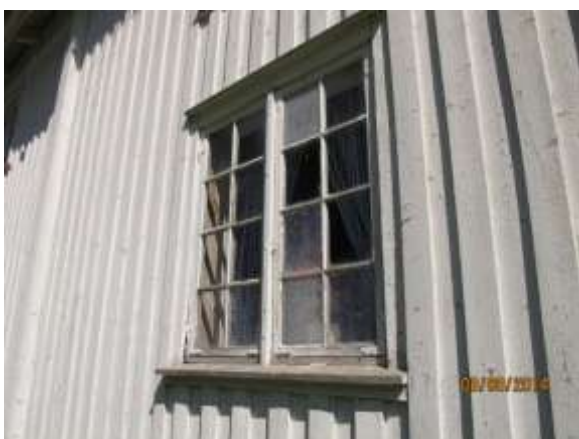
Vindu med plexiglass, restaureres

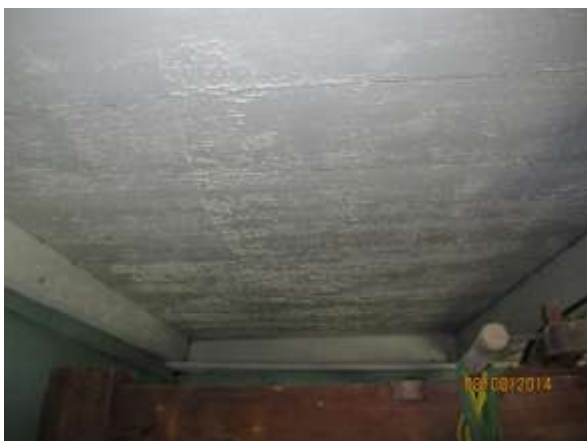
2. etasje stue sør tak bør males

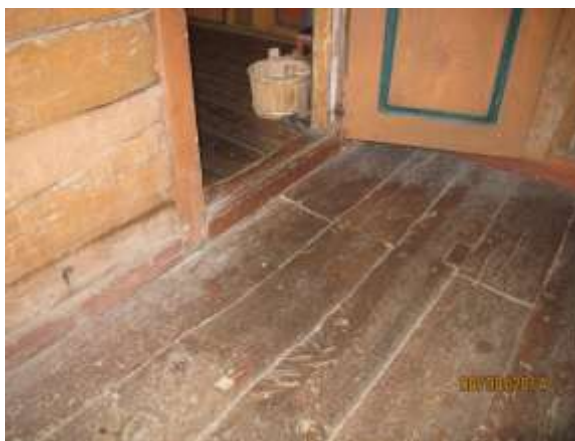
1. etasje mot stue nord, gulv noe dårlig

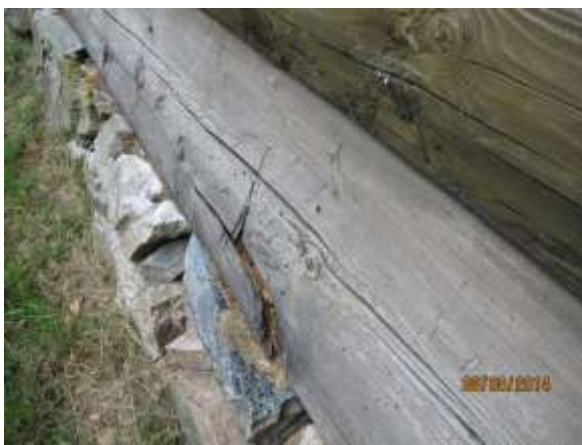
Svillstokk fra sørveggen rått

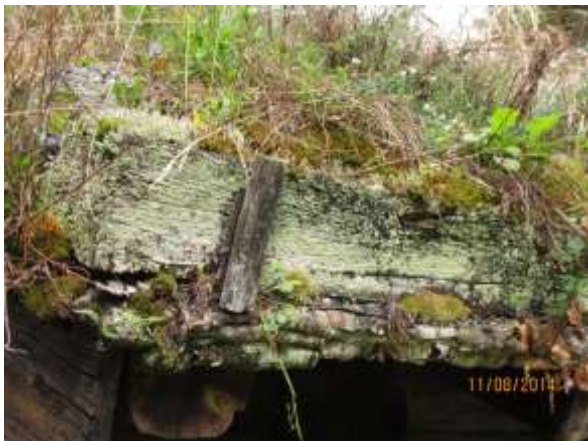
Dårlig torvollstokk og kroker

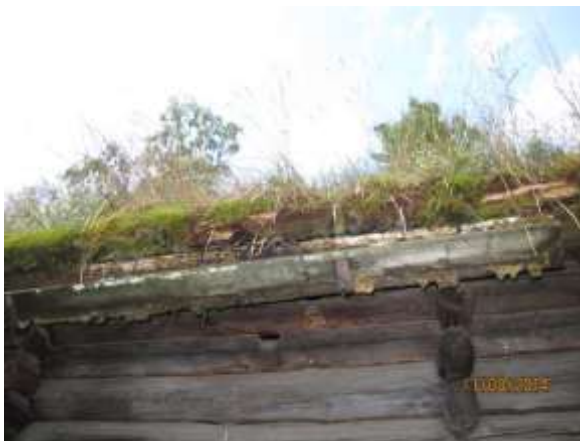
Takrenne og torvollstokk/kroker dårlig

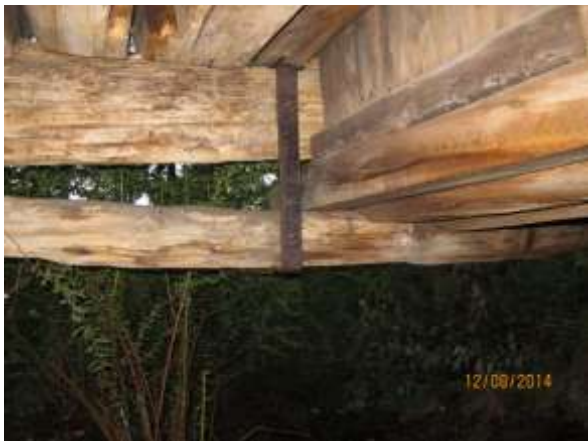
Smidd vinkeljern for å avlaste belastning

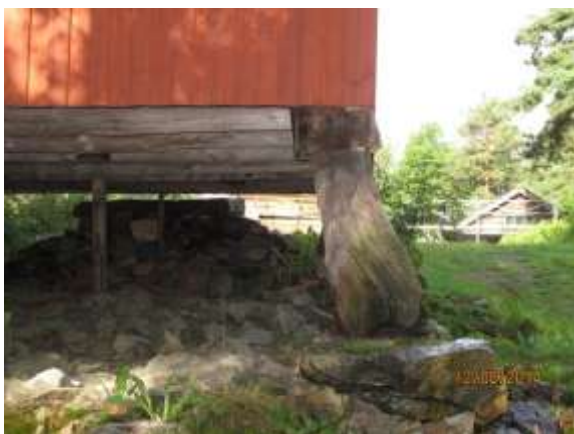
Stabber må kontrolleres/skiftes

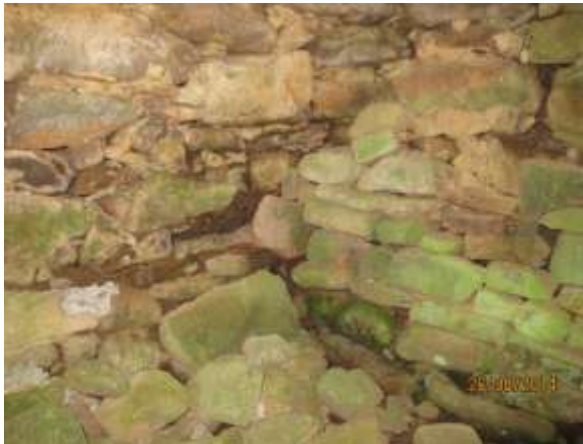
Innvendig stein fra vegg rast ut

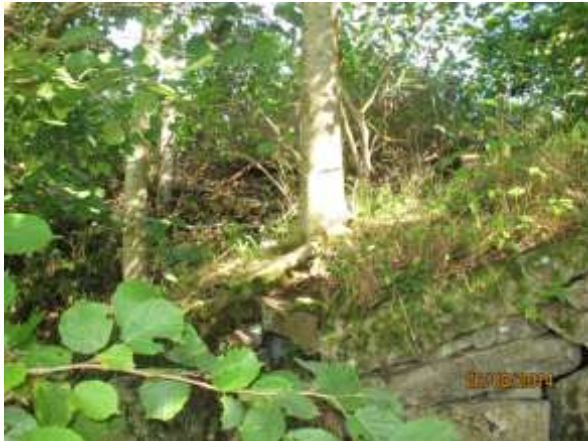
Tre på taket bør tas ned

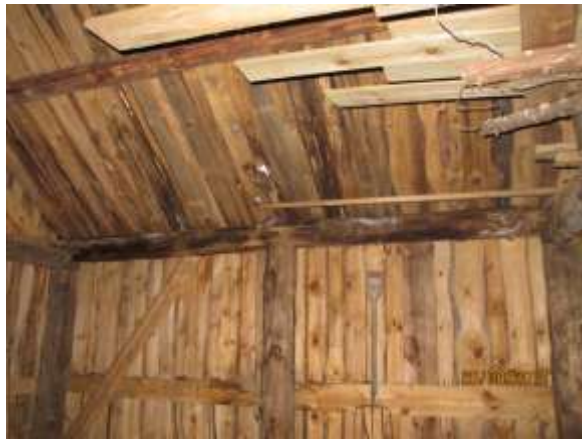
Sørvegg dårlig toppsvill

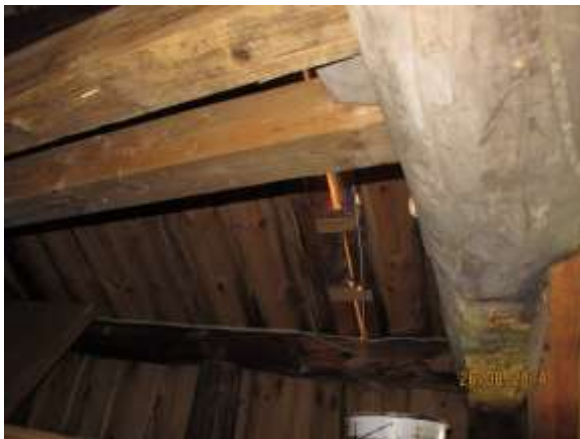
| Utvendig: | Kommentar: | Gradering: | Kostnad: |
|---|---|---|---|
| Tak | Dårlig tak. Det er ikke tett undertak, kun påbord og underbord. Ikke papp eller lign. Flere lekkasjer blant annet tak nord nede mot vegg. Råteskader. | 9-10 | 75000.- |

Sørvegg dårlig tak

| Utvendig: | Kommentar: | Gradering: | Kostnad: |
|---|---|---|---|
| Annet | Taket må legges om pga råteskader. | | |

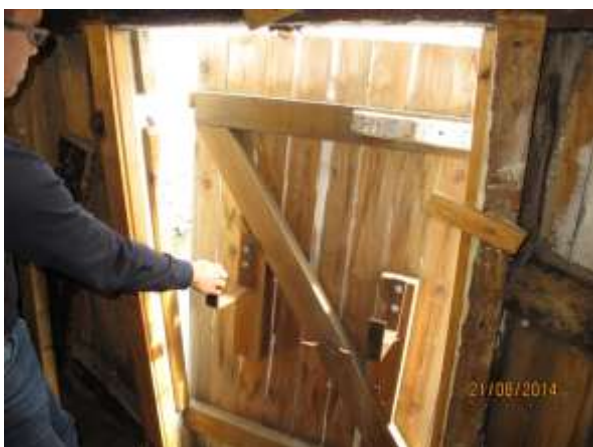
Dårlig dør 2. etasje

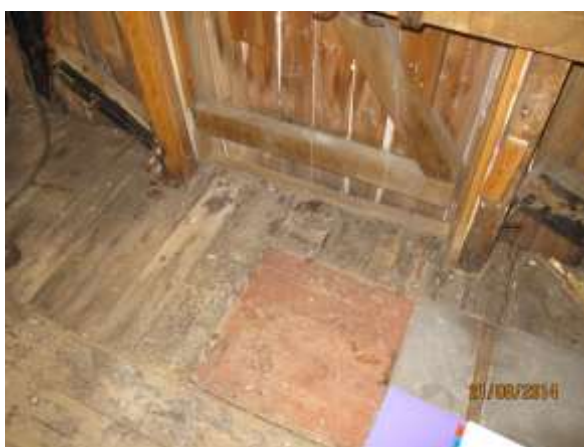
Dårlig gulv 2. etasje

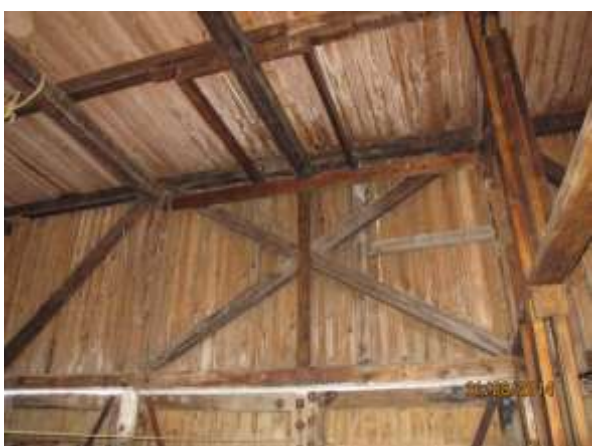
Gulv /tak fra 1. etasje mot sjøen, dårlig

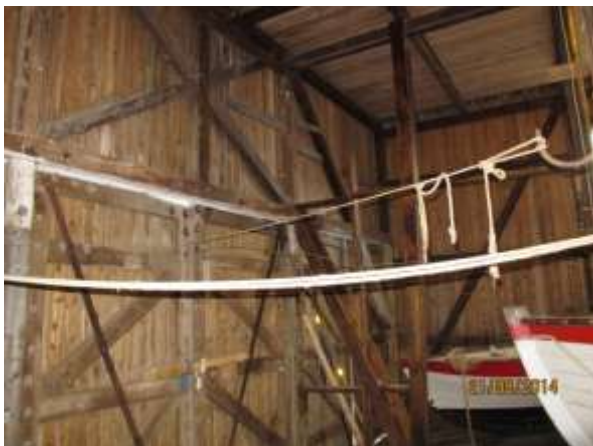
Vegg mot sjø (Syd) dårlig

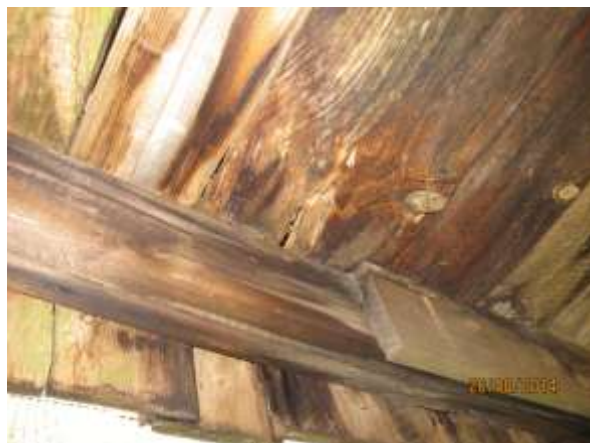
| Utvendig: | Kommentar: | Gradering: | Kostnad: |
|---|---|---|---|
| Gulv | Råteskader til høyre for dør, pga taklekkasje | 8-9 | 7500.- |

Råttent gulv i svalgang

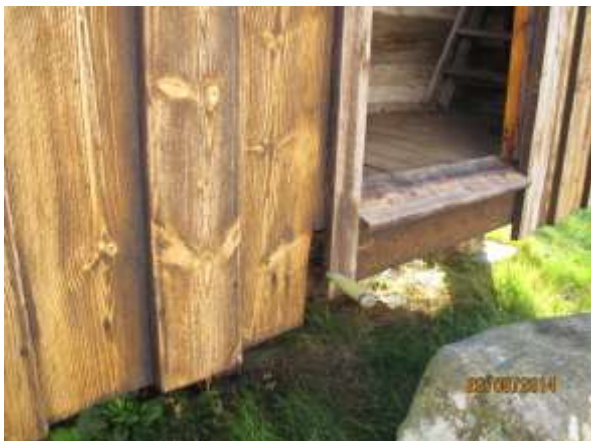
Dårlig bunnsvill ved dør

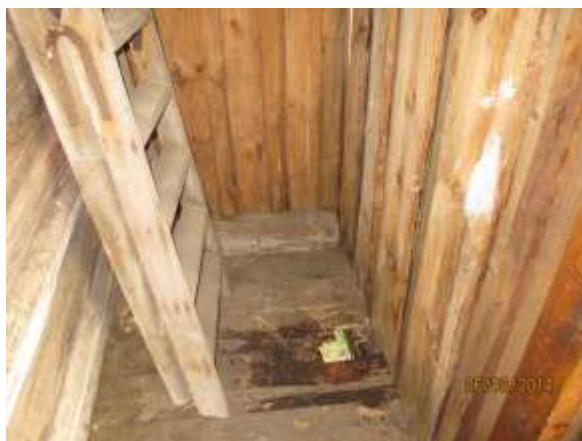
Dårlig gulv i svalgang

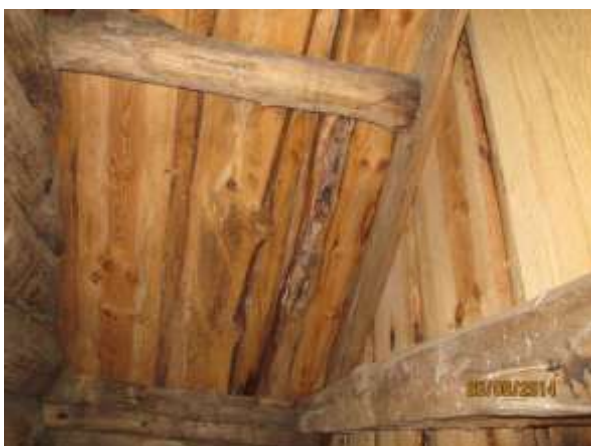
Tak innvendig dårlig/råte

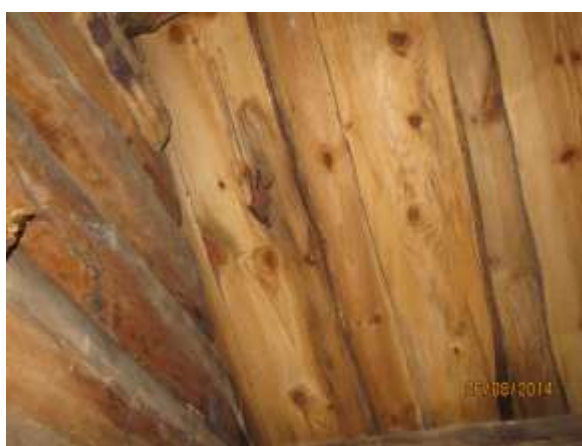
Tak innvendig dårlig/råte

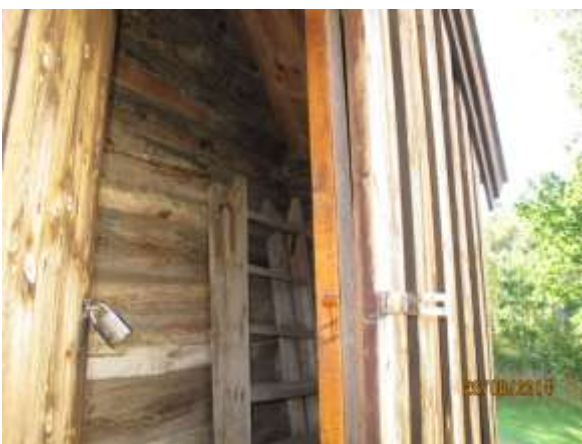
Dørkarm ødelagt etter innbrudd

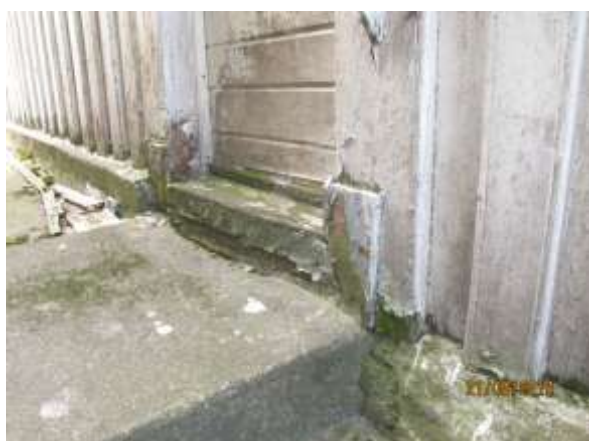
Fra østveggen. Råte under/ved dør

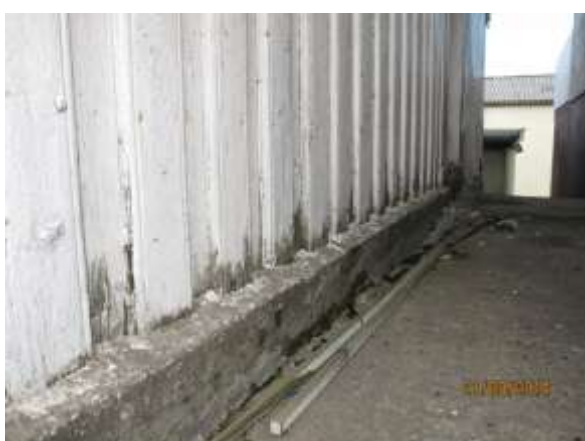
Østveggen. Dårlig løsning lite lufting til kledning. Råte i underkant

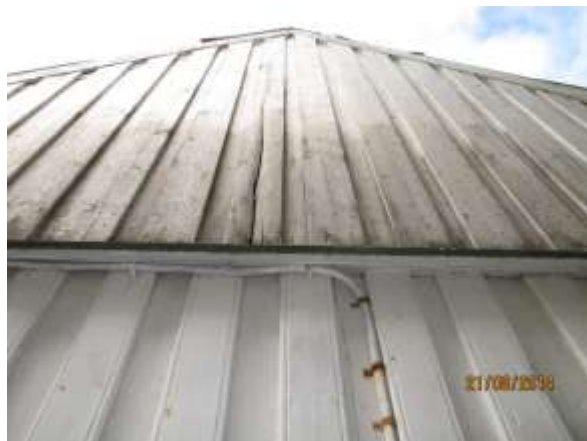
Østveggen, dårlig kledning

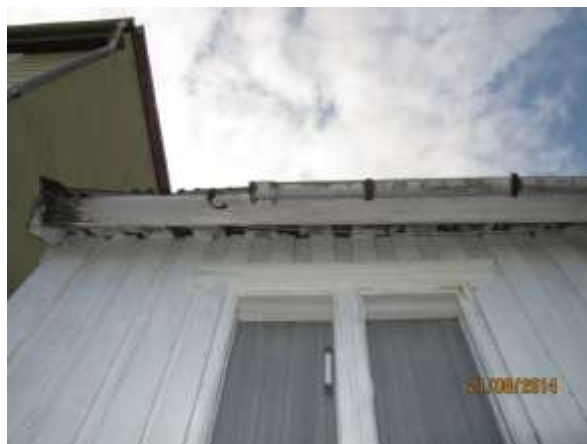
Nordveggen, dårlig pannebord og takrenne

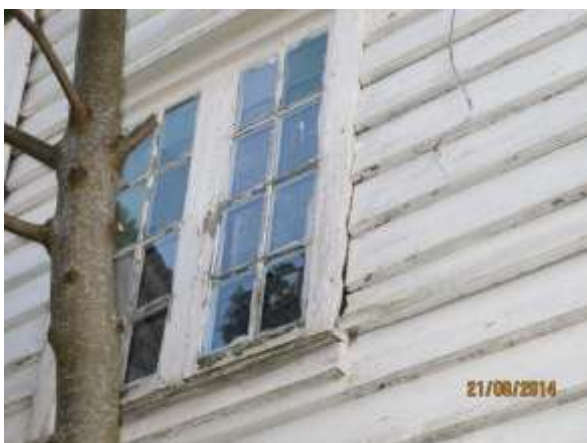
Tre på nordveggen, tas ned

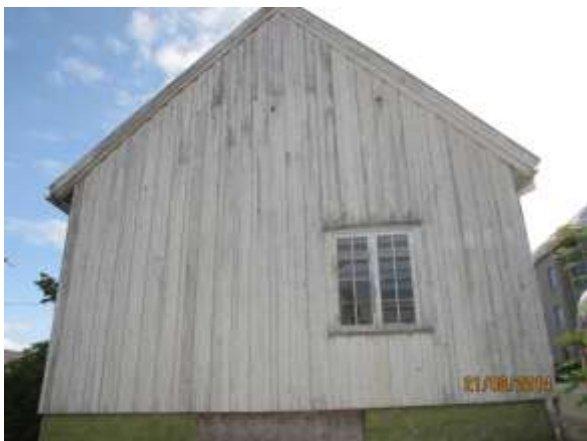
Vestveggen. Kledning skiftes

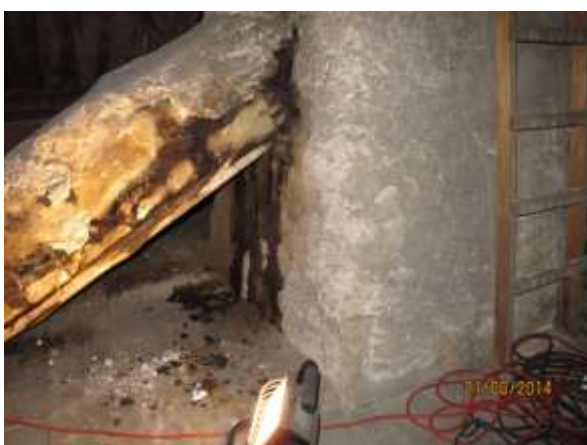
Pipe i loft, må sjekkes og restaureres

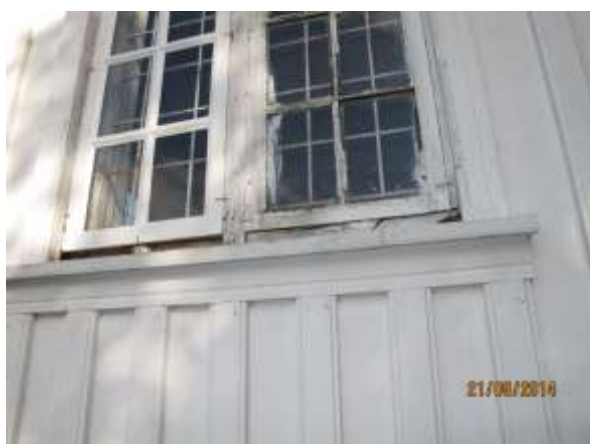
Ny restaurert vindu som mangler bunnkarm til venstre, høyre vindu behov for restaurering

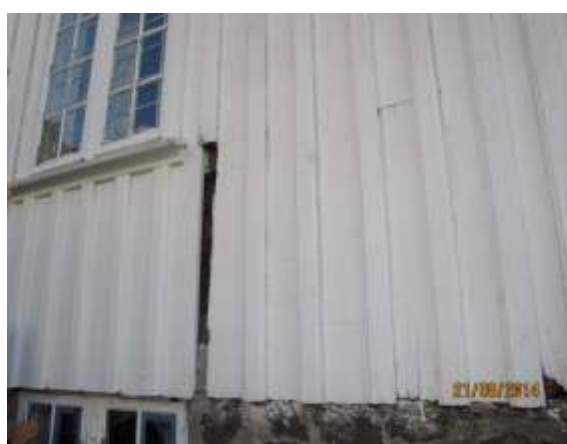
Manglende påbord på nordveggen

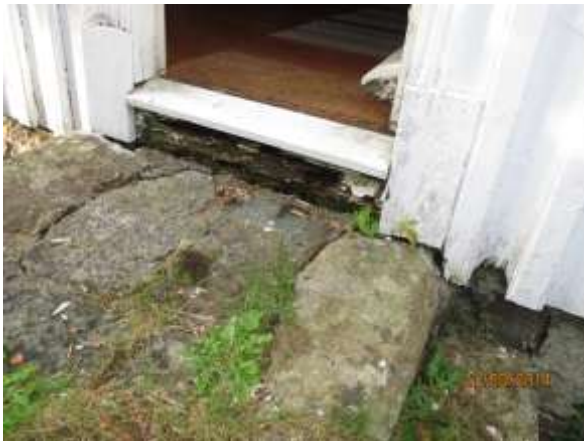
Råte i svill dør øst

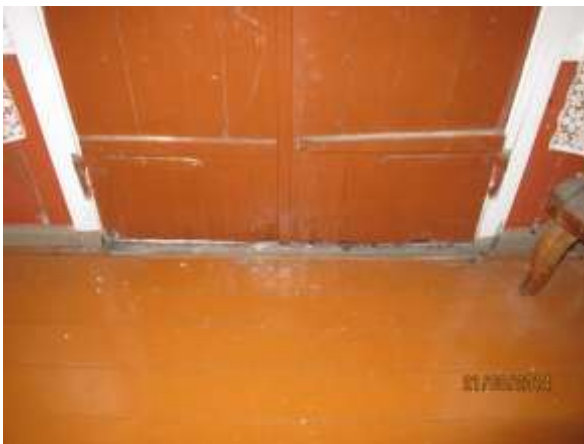
Litt råte i gulv ved dør vest
