**Tilstandsvurdering og kostnadsoverslag**  
**Kristiansand museum og Lista museum**  
**2014**

## **Tilstandsvurdering og kostnadsoverslag, Kristiansand museum og Lista museum**

I løpet av august 2014 ble det foretatt en tilstandsvurdering av antikvariske bygg tilhørende Vest-Agder-museets avdelinger Kristiansand museum og Lista museum, totalt 51 bygg. I det følgende gjennomgås hvert enkelt bygg ved hjelp av et enkelt rapportskjema.

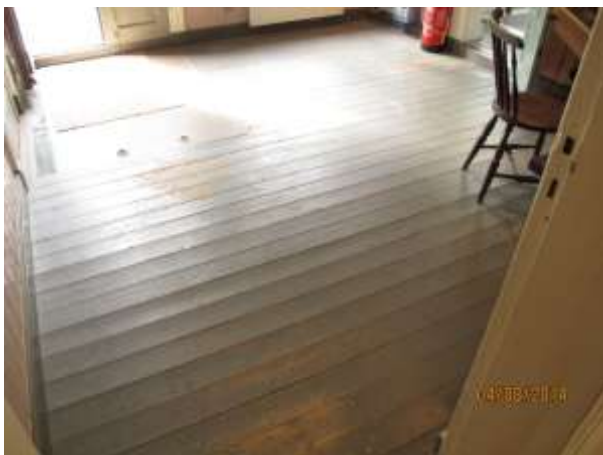
Gulv i telemuseet

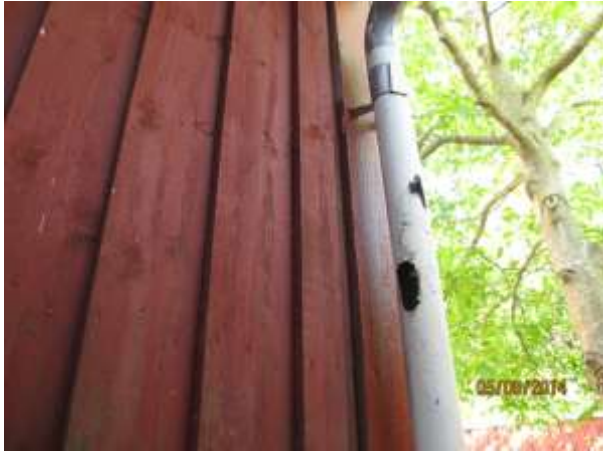
Detalj av dårlig takrenne

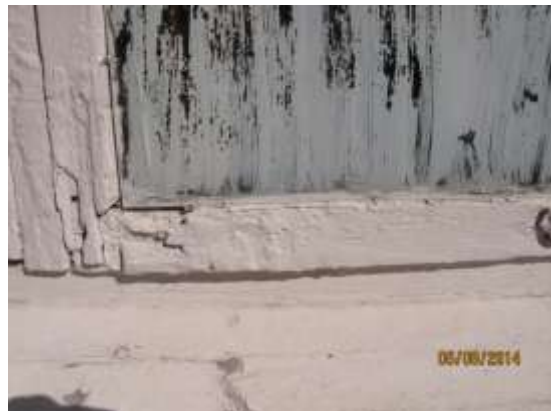
Detalj av vindu

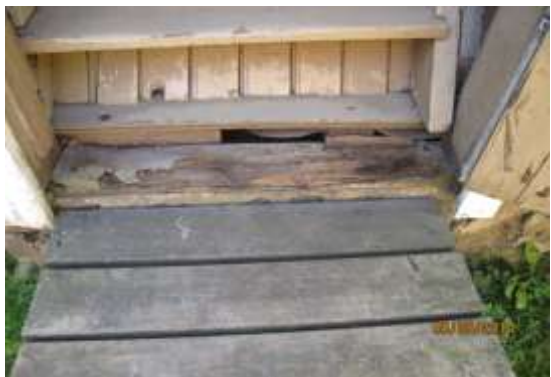
Dårlig svill, dør nord

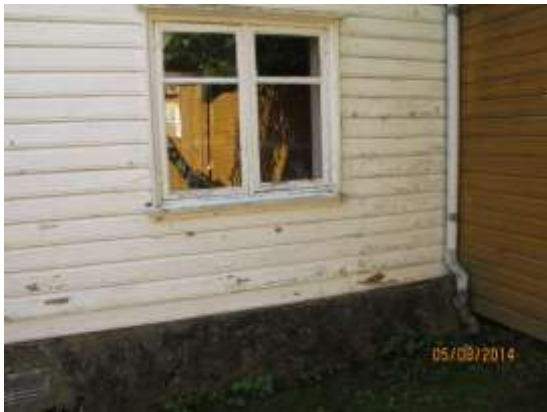
Nordveggen males

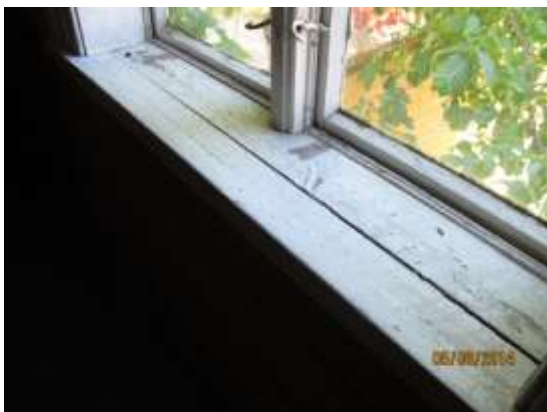
Eksempel på vindu innvendig. Males

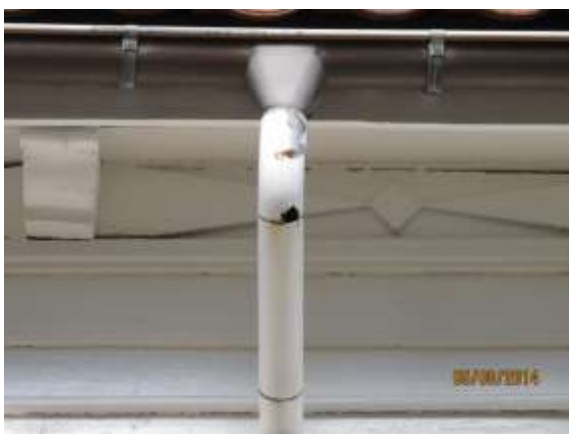
Taknedløp, sør

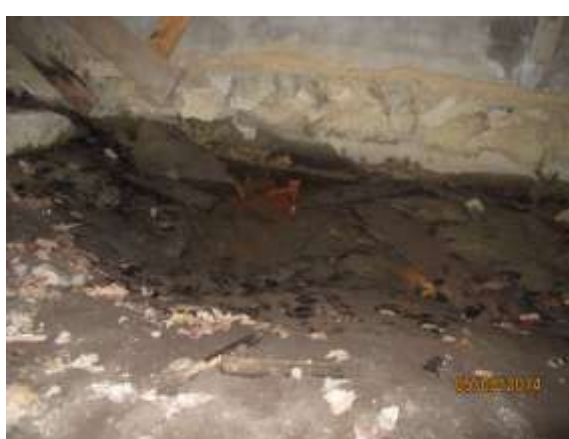
| Utvendig: | Kommentar: | Gradering: | Kostnad: |
|---|---|---|---|
| Annet | Pga drenering så har deler av husets grunnmur og forstøtninger til bjelkelag sunket. Dette har medført setningsskader i huset. Det vil kreve en bedre og større rapport for å kunne konkludere med hva som skal gjøres videre. Følgende overslag er meget usikkert. Oppjekking etterarbeid i huset. | 7 | 50000.- |

Vann i krypkjeller. NB! Bilde tatt etter langvarig meget stor tørke sommeren 2014

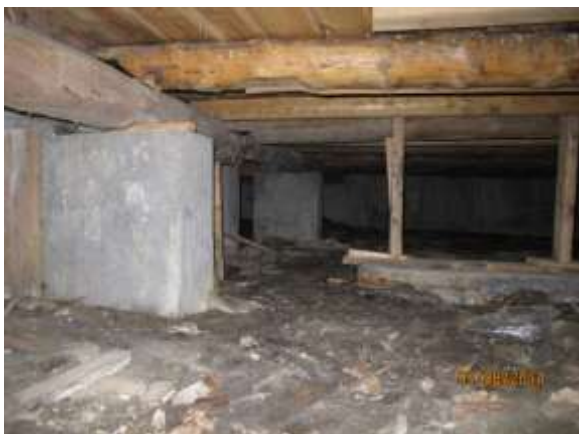
Krypkjeller

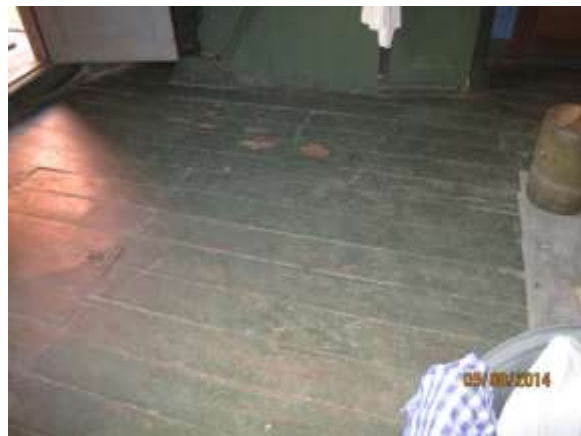
Gulv kjøkken

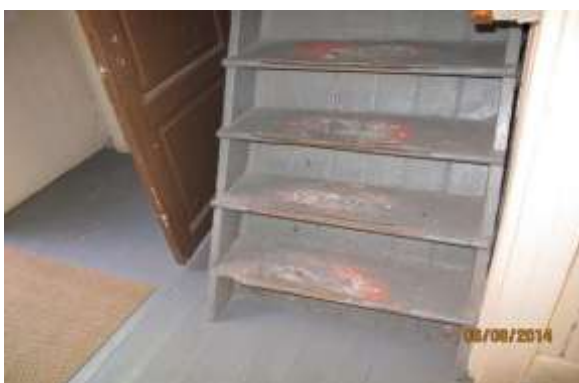
Trapp

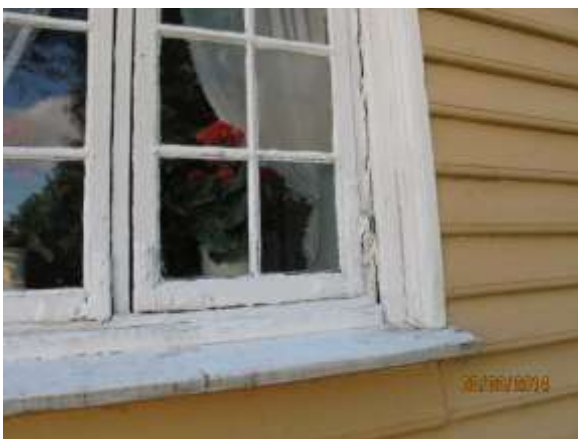
Vindu

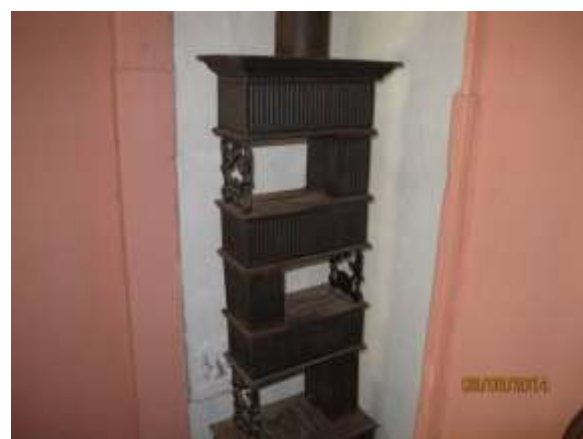
Overflaterust ovner

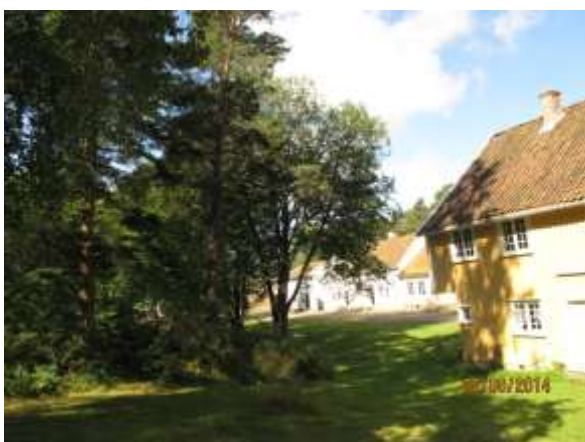
Trær. Ryddes mot syd/vest

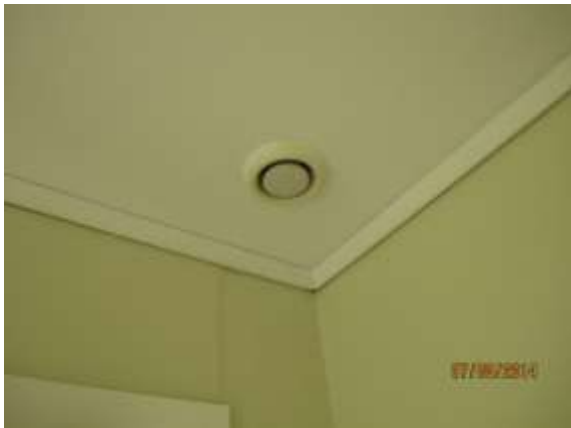
Ventilasjon publikumstoalett, må ordnes

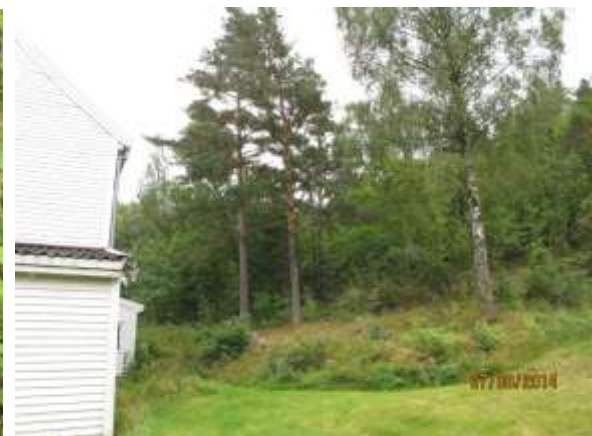
Vegetasjon som bør ryddes

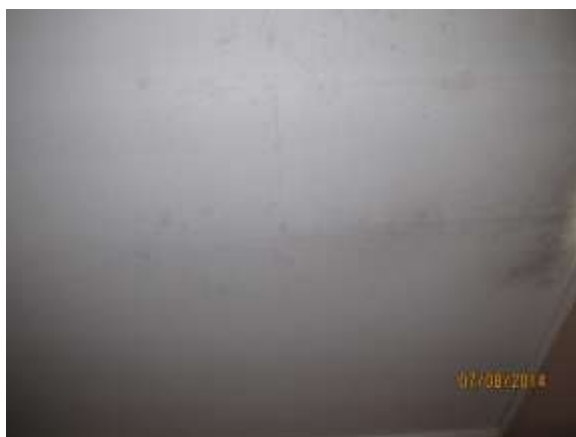
| Utvendig: | Kommentar: | Gradering: | Kostnad: |
|---|---|---|---|
| Tak | Noe soppskader. Stue 2 etasje vest, males. | 6 | 25000.- |

Sopp, stue vest 2 etasje

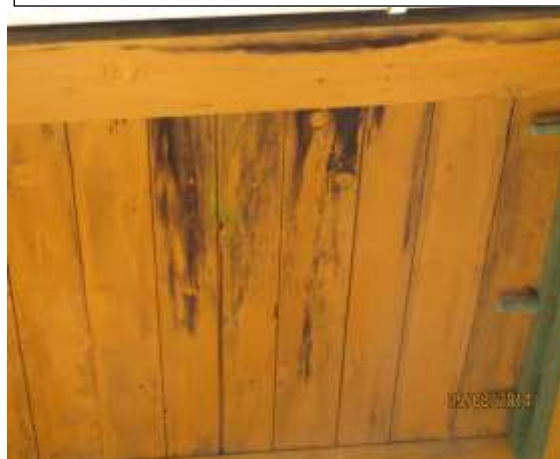
| Utvendig: | Kommentar: | Gradering: | Kostnad: |
|---|---|---|---|
| Tak | Synlig råteskade på takutstikk | 9-10 | |

Takutstikk sør

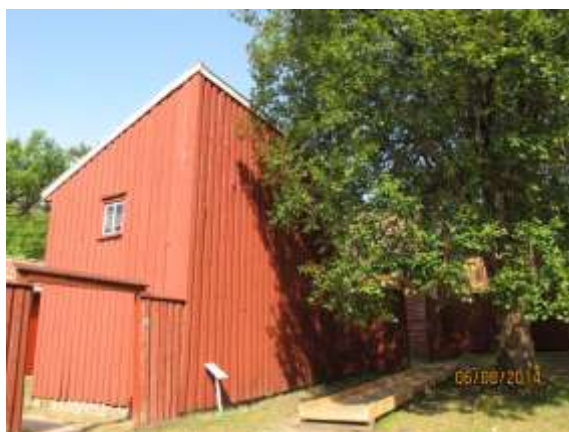
Sør og østveggen med stort tre

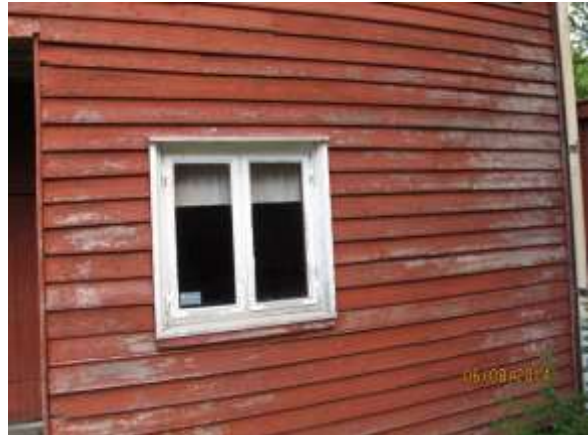
Sørvegg males

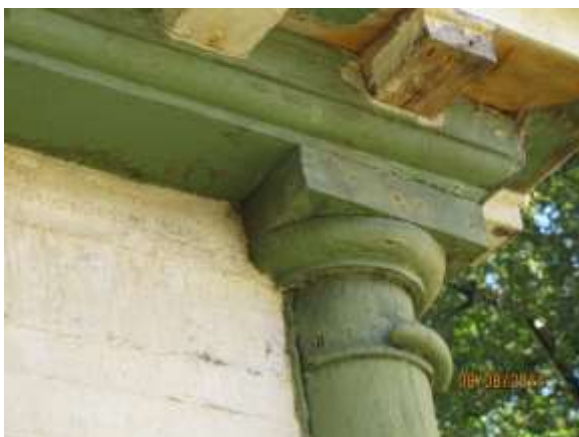
Detalj vegg/søyle

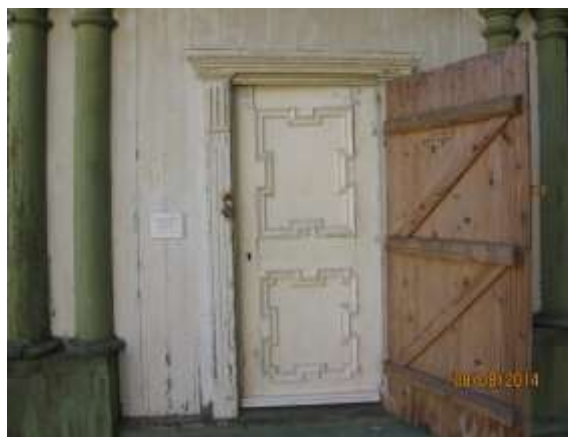
Dør (kopierte eikedør ca 1985?)

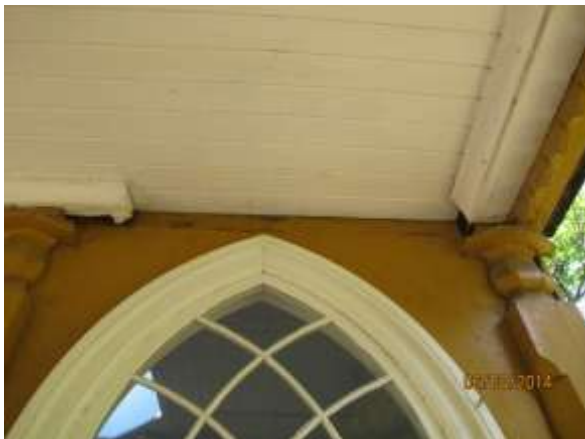
Manglende list inngangsparti

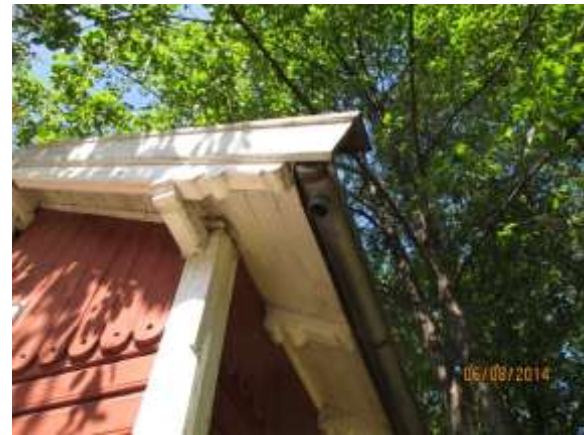
Mangler nedløp/utkast

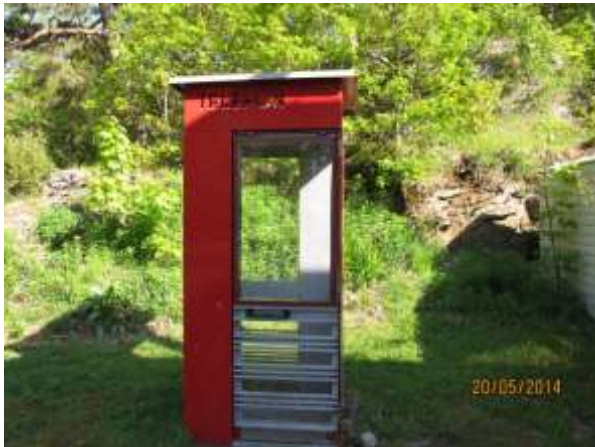
Knust plexi, bør skiftes  
til herdet glass.

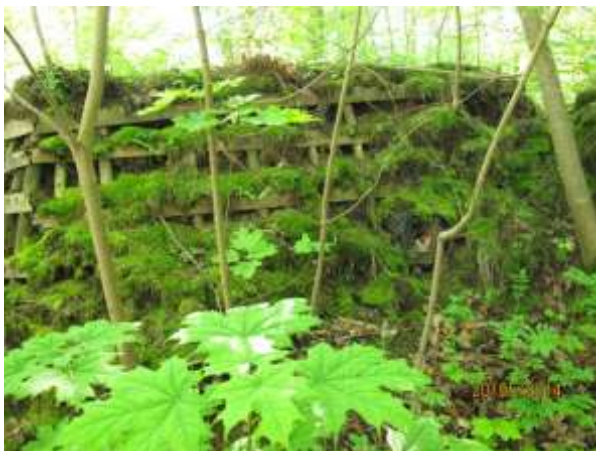
Utvendige vegger, må ettersees og fikses. Også vegetasjon må ryddes

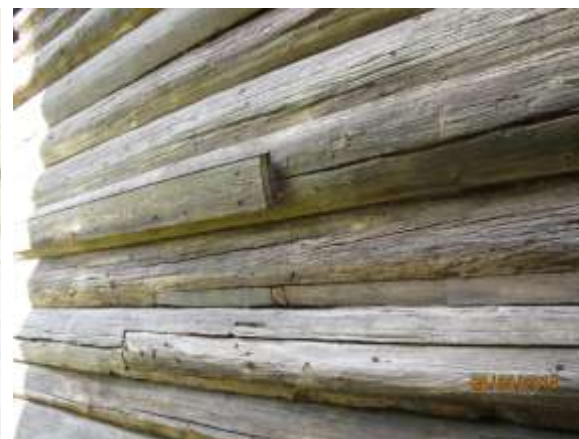
Sørveggen dårlig

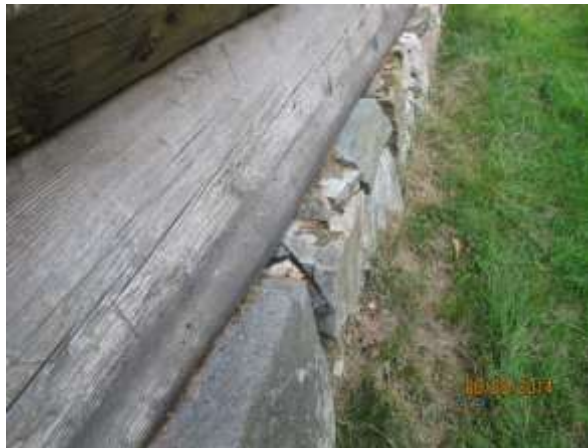
Svillstokk fra sørveggen rått

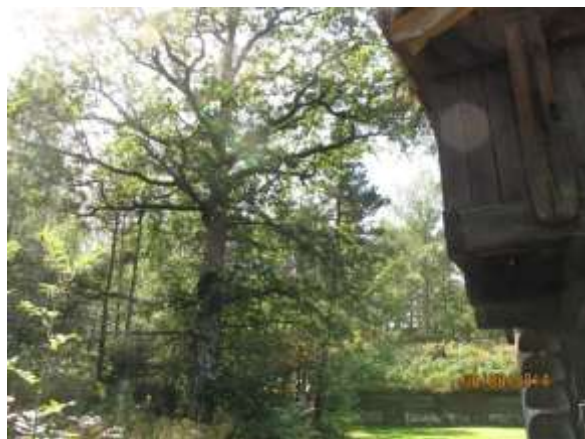
Eik mot sør/vest

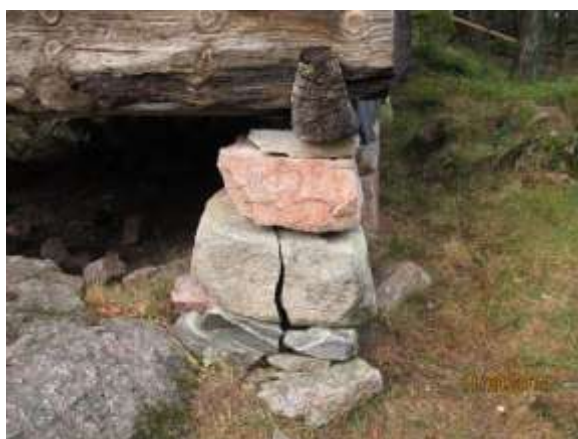
Dårlige stabbestein

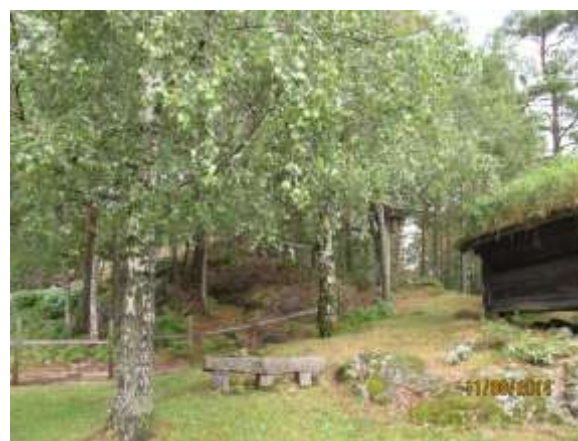
Bjørketrær mot sør/vest

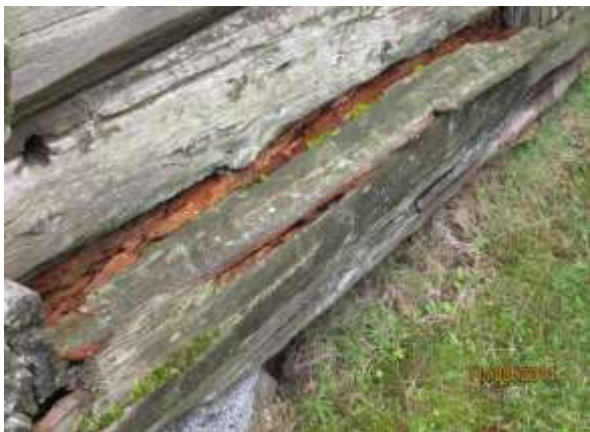
Nordvegg, dårlige stokker nederst

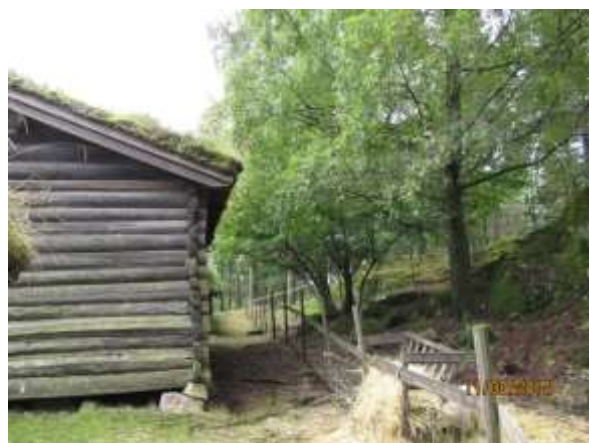
Trær mot vest

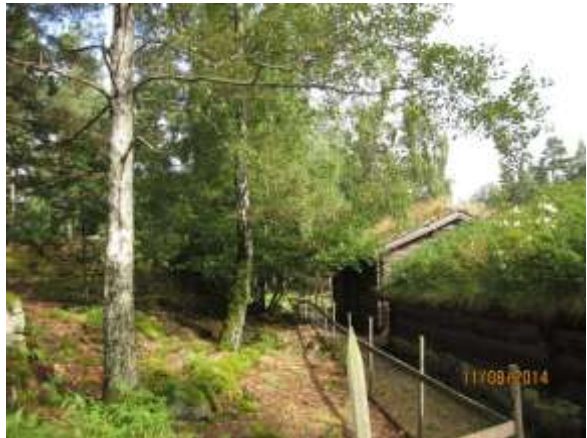
Trær mot vest

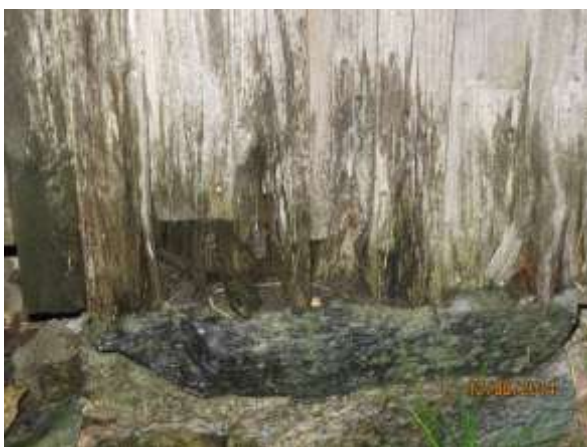
Rufsete kledning

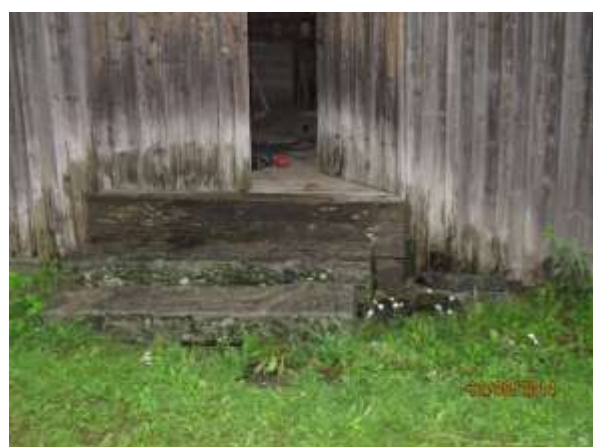
Steinhelle bør skiftes pga sprut på dør

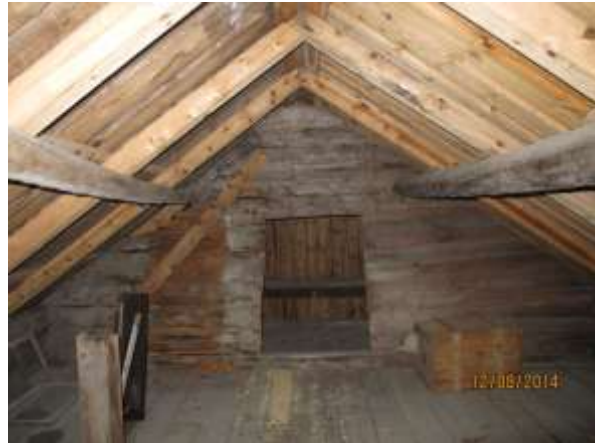
Inngang hovedrom. Tr. impr belistning skiftes

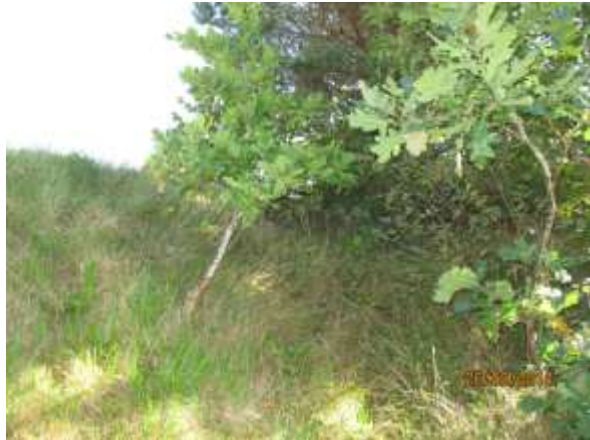
Vegetasjon

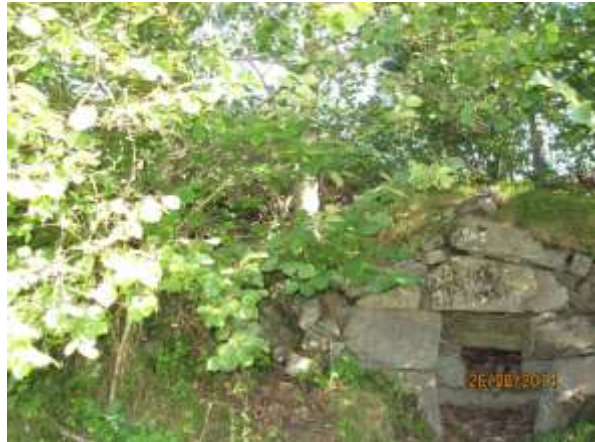
Noe vegetasjon

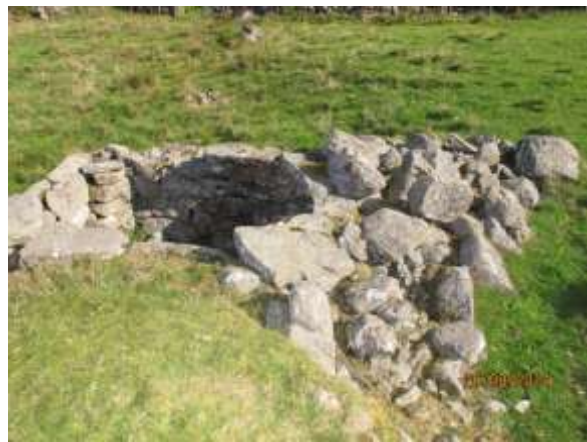
Taket plukket ned ligger ved siden av

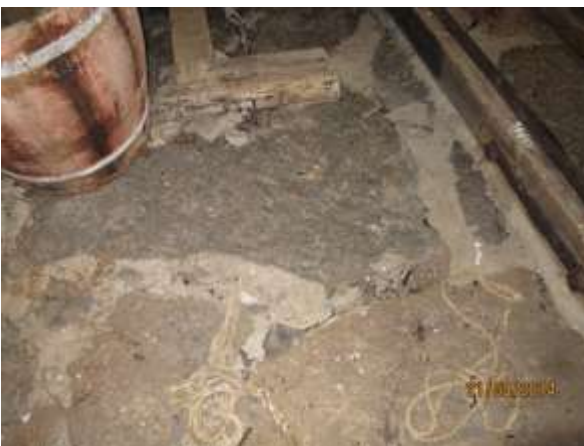
Rufsete gulv

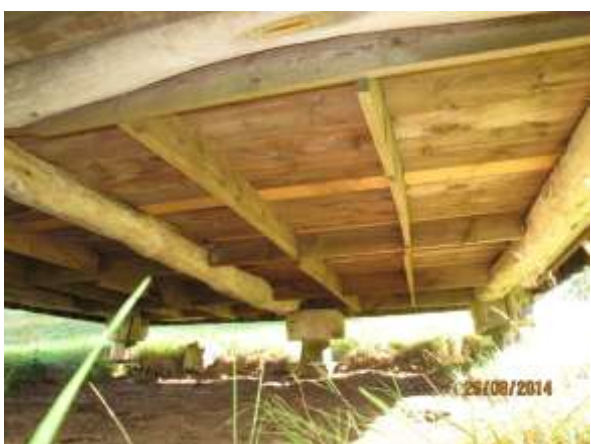
Moderne forsøk på bjelkelag

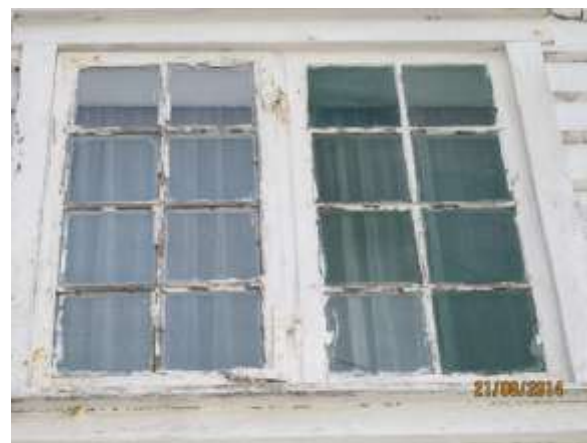
Vindu fra nordveggen. Restaureres

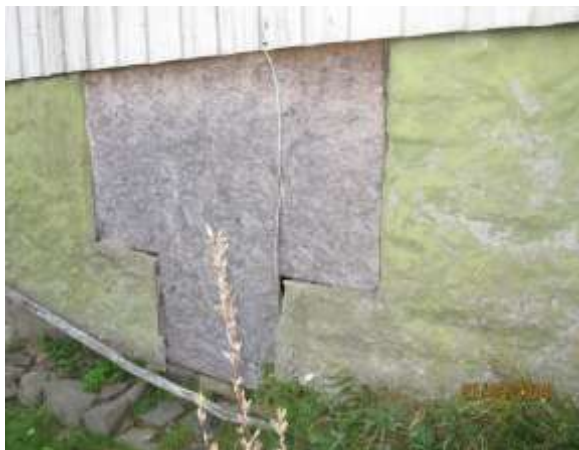
Mangler dør og vindu, settes inn

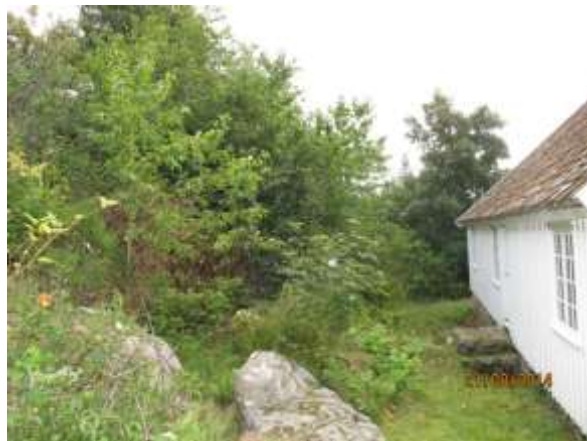
Vegetasjon øst og sør
